ОБЕСПЕЧЕНИЕ ТЕХНИЧЕСКОЙ И ЭКОЛОГИЧЕСКОЙ БЕЗОПАСНОСТИ РЕЧНОГО ПРИЧАЛЬНОГО СООРУЖЕНИЯ*PROVISION OF TECHNICAL AND ECOLOGICAL SAFETY OF RIVER JETTY*

Причалная стенка построена в 1966 г. на реке Чапаевке и является частью производственной открытой площадки, предназначенной для разгрузки и складирования соли, химреагентов и других материалов, используемых в производственной технологии.

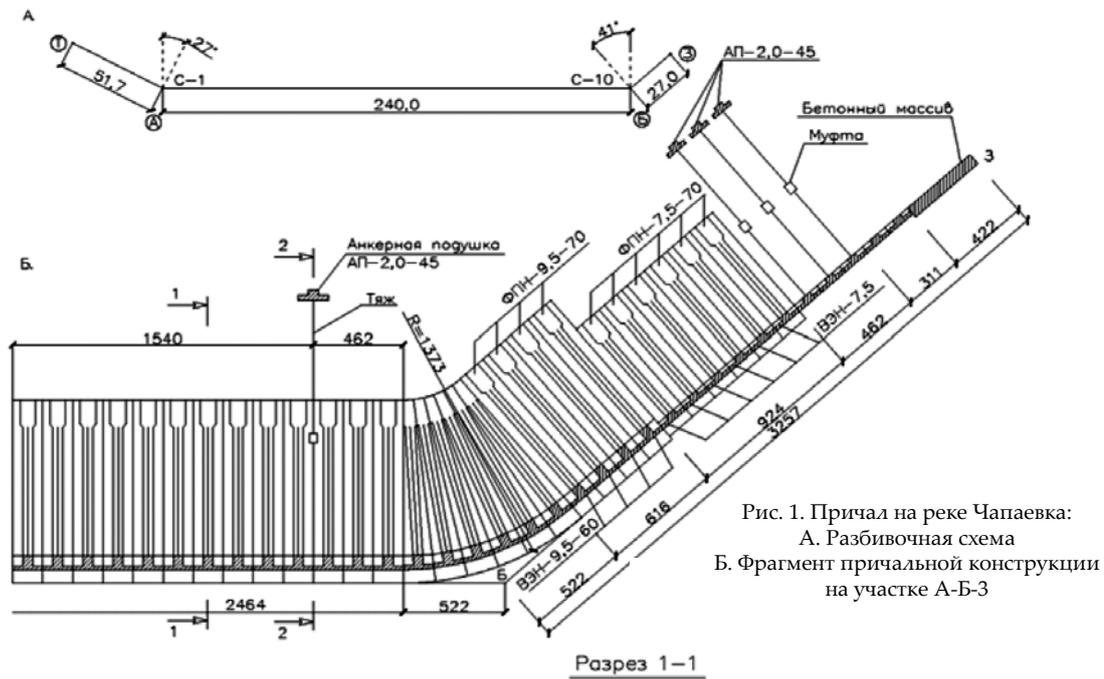
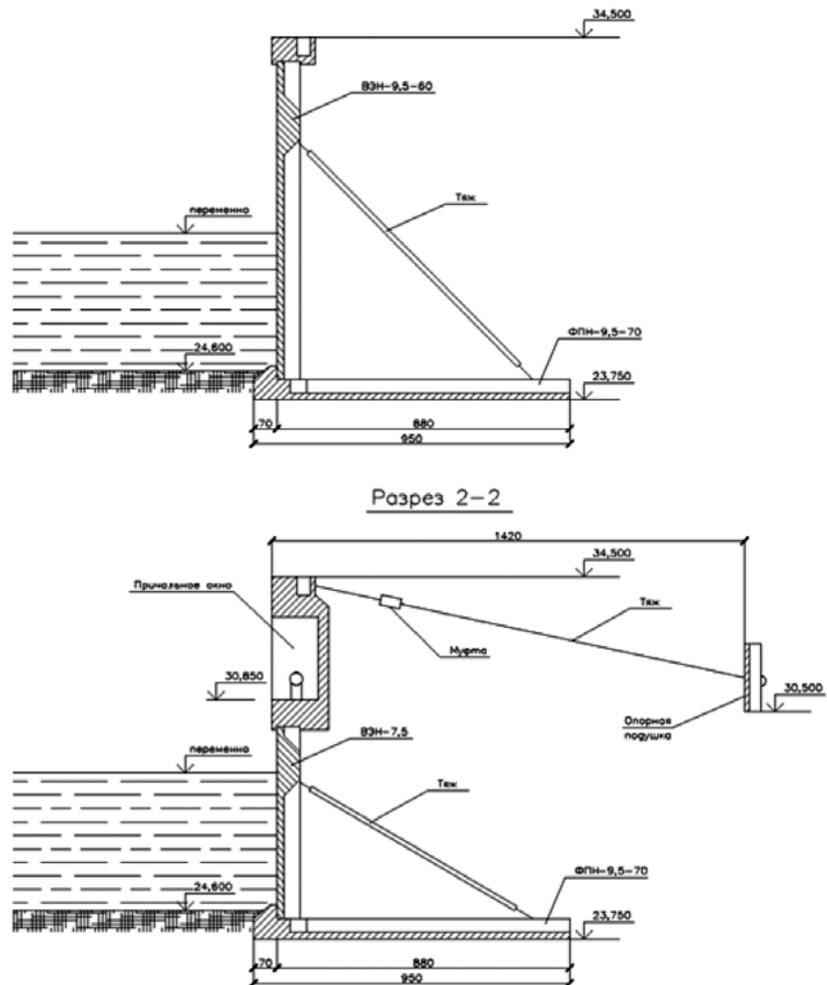
Рис. 2. Причал на реке Чапаевка. Разрезы 1-1 и 2-2 (читать совместно с рис. 1)

На рис. 2 показан разрез 1-1, где видно, что причальная стенка состоит из типовых элементов в виде фундаментной плиты марки ФПН - 9,5 - 70 и вертикально устанавливаемых наружных элементов марки ВЭН - 9,5 - 60.

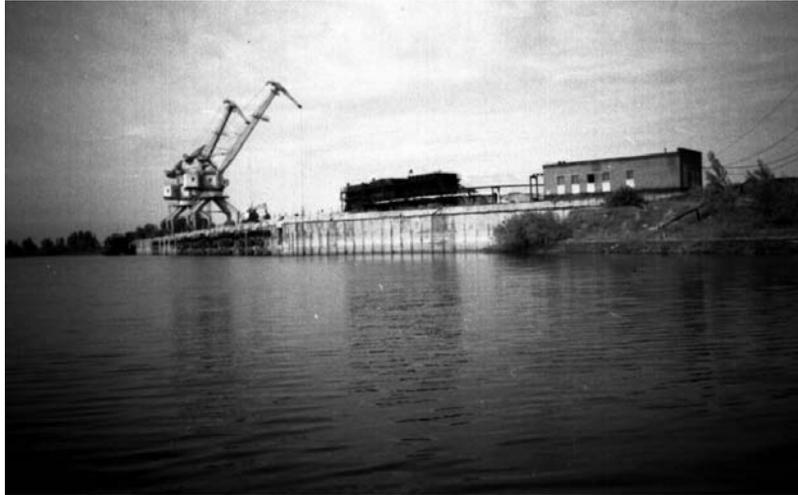
Фото 1. Причальная стенка на реке Чапаевка
