А.Е. ФРОЛОВ

О.Н. КОТКОВА

ВЛИЯНИЕ СОСТОЯНИЯ ОЧИСТНЫХ СООРУЖЕНИЙ НА ЭКОЛОГИЧЕСКУЮ БЕЗОПАСНОСТЬ

EFFECT OF TREATMENT PLANTS ON ENVIRONMENTAL SAFETY

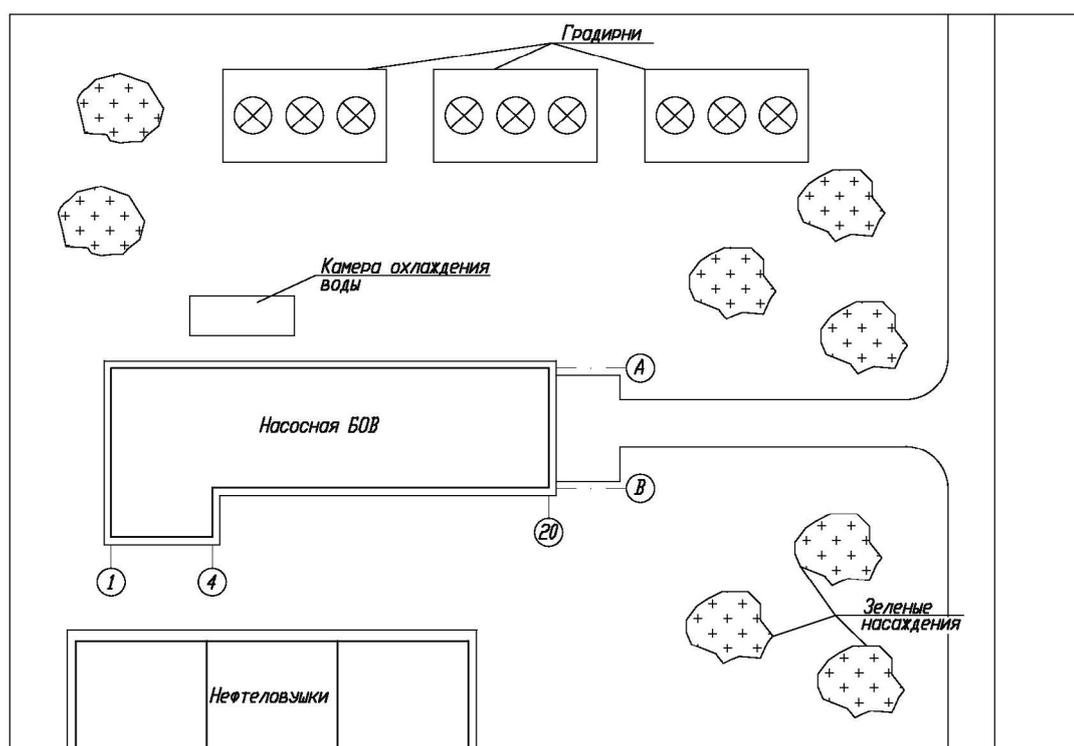
Рис. 1. Ситуационный план блока очистки воды

воды залегали довольно глубоко и эксплуатационников не волновали. Образовавшийся подпор воды вызвал замачивание несущих конструкций каркаса, неравномерную просадку фундаментов, чрезмерные деформации кровельного покрытия и несущих стен здания с образованием трещин разной ориентации. Поступающая через трещины вода способствует замачиванию строительных конструкций и осложняет эксплуатацию объекта, а попавшая в почву неочищенная вода загрязняет грунтовые воды, вызывая нарушение экологии далеко за пределы промплощадки. На рис. 1 показано расположение объекта БОВ.

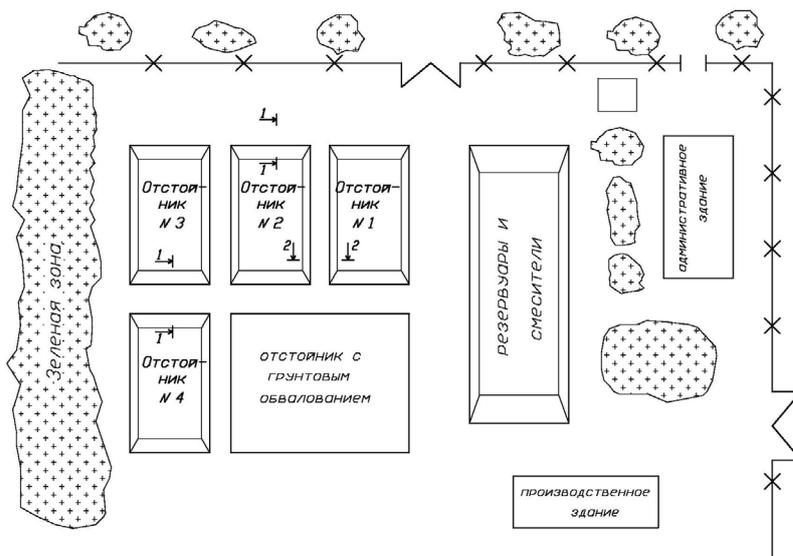
Рис. 5. Расположение отстойников очистной системы

Объект построен и введен в эксплуатацию в 1967 г., строительный объем – 13387 м³, высота отстойника - 3,5 м. На рис. 5 показан план расположения отстойников, где технологическая вода по-

ступает через первый пруд-отстойник и проходит последовательно через последующие пруды. С момента пуска пруды эксплуатировались по прямому назначению, периодически проводился поддерживающий ремонт поврежденных участков.

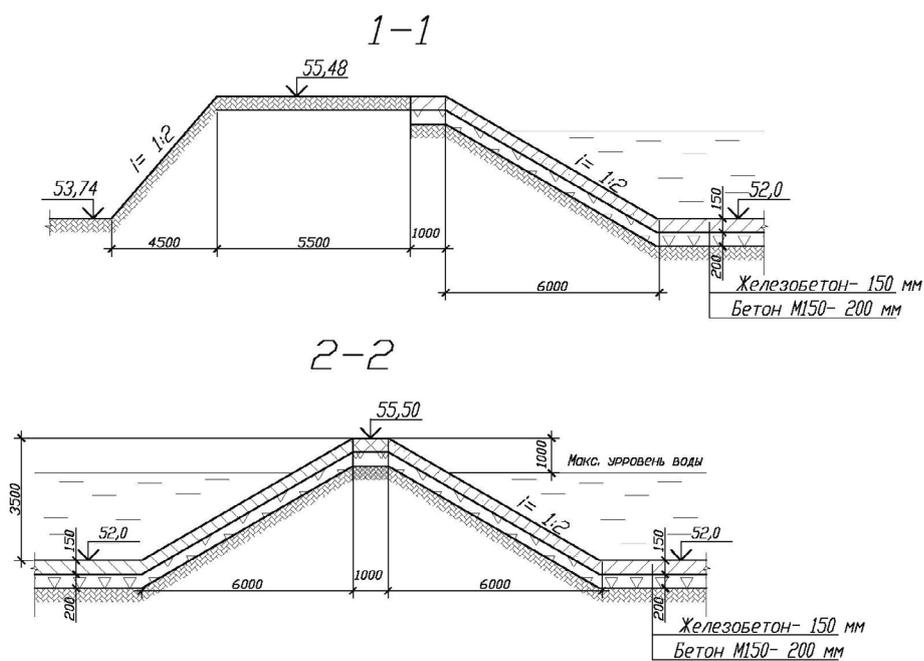
Рис. 6. Поперечные разрезы по обвалованию отстойников (см. совместно с рис. 5)

Согласно представленным чертежам, первичные отстойники представляют собой заглубленные емкости открытого типа с железобетонным покрытием дна и боковых откосов (стенок-перемычек). На рис. 6 показан разрез отстойника. Четыре отстойника подлежали обследованию, размер каждого из них по верху стенок составляет 50x24 и 40x15 м в донной части, средняя высота – 3,5 м.
