ТЕХНОЛОГИЯ РЕСТАВРАЦИИ КРАСНОКИРПИЧНОГО ФАСАДА НА ПРИМЕРЕ ОБЪЕКТА КУЛЬТУРНОГО НАСЛЕДИЯ РЕГИОНАЛЬНОГО ЗНАЧЕНИЯ «ОСОБНЯК МЕЩАНИНА ГАЛАКТИОНОВА Г.И.»

THE TECHNOLOGY OF RESTORATION OF THE RED BRICK FACADE
ON THE EXAMPLE OF AN OBJECT OF CULTURAL HERITAGE OF REGIONAL
SIGNIFICANCE "MANSION OF THE PHILISTINE GALAKTIONOV G.I."

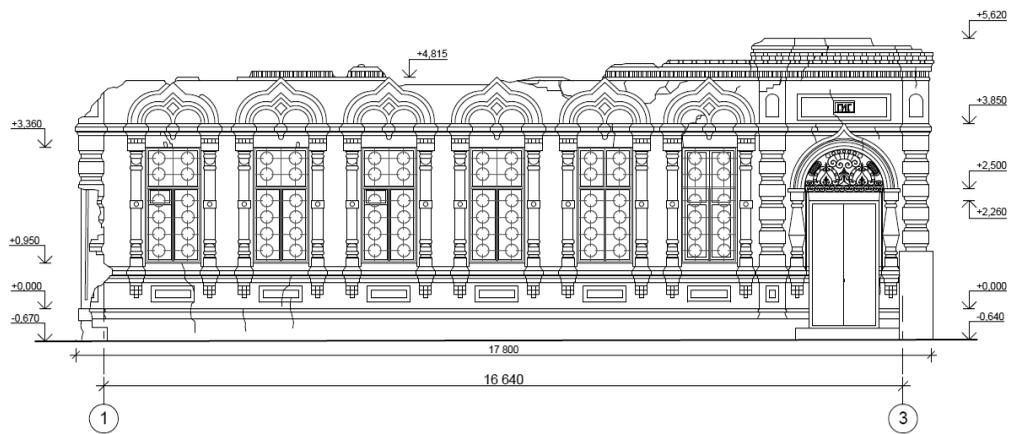
Рис. 1. Обмерочный чертеж главного фасада литера А по ул. Ульяновской
 Fig. 1. Measurement drawing of the main facade of letter A on the street. Ulyanovsk

В настоящее время здание одноэтажное, Г-образное в плане. Главный фасад имеет асимметричную композицию и насчитывает 7 композиционных осей (см. рис. 1). В 7-й оси раскрыт парадный вход в здание с двустворной дверью и глухой фрамугой. Над входом расположен полукруглый навес, поддерживаемый коваными кронштейнами. По обеим сторонам от входа устроены кувшинообразные колонны, на которые опирается килевидный сандрик. Над навесом – прямоугольная ниша, углы здания и парадный вход декорированы пилястрами с нишами. Оконные проемы прямоугольные, декорированы полуколоннами, на которые опирается килевидный сандрик из нескольких уровней кирпича. Подоконный карниз декорирован нишами, между ними расположены пьедесталы полуколонн. Венчает здание карниз из нескольких уровней кирпича, поддерживаемый небольшими кронштейнами; под карнизом – ряд поребрика, прерываемый трехлопастными сандриками [3].

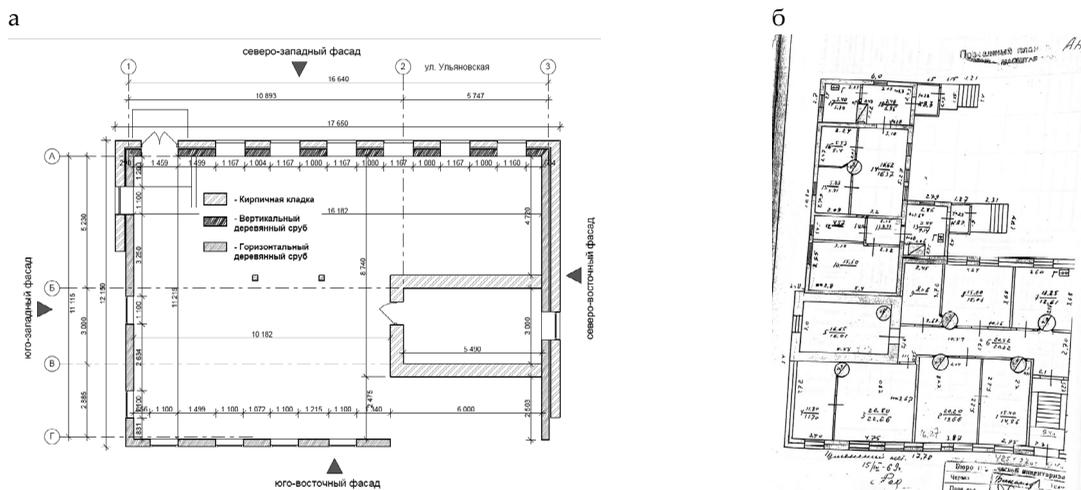
Рис. 2. Обмерочный чертеж первого этажа здания с обозначением ориентации фасадов и материала исполнения несущих конструкций (а); план первого этажа на 1969 г. (б)
 Fig. 2. Measurement drawing of the first floor of the building with indication of the facade orientation and bearing structure material (a); ground floor plan for 1969 (b)

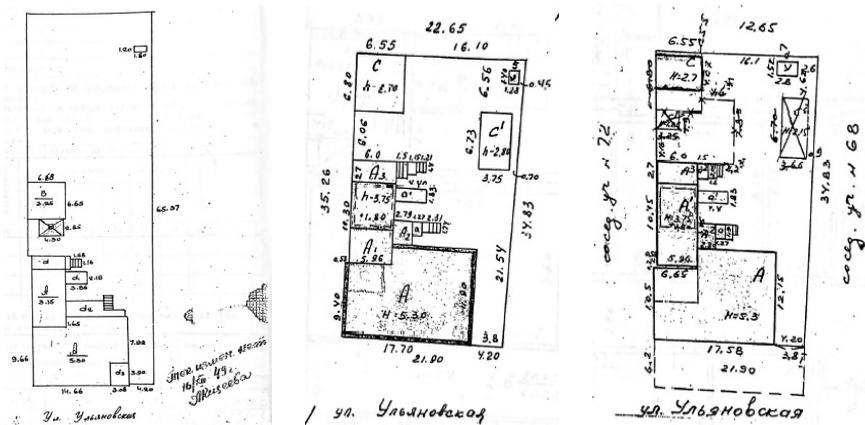
Рис. 3. Схема развития домовладения по годам: 1949, 1969, 1994
 Fig. 3. Scheme of home ownership development by year: 1949, 1969, 1994
