## ПОТЕРЯ РЕЖУЩЕЙ СПОСОБНОСТИ АЛМАЗНЫХ КРУГОВ НА МЕТАЛЛИЧЕСКОЙ СВЯЗКЕ ПРИ ШЛИФОВАНИИ КОМПОЗИЦИОННЫХ МАТЕРИАЛОВ

А. С. Янюшкин, Д. В. Лобанов, П. В. Архипов

## LOSS OF CUTTING ABILITY OF METAL BOUND DIAMOND WHEELS AT GRIND OF COMPOSITE MATERIALS

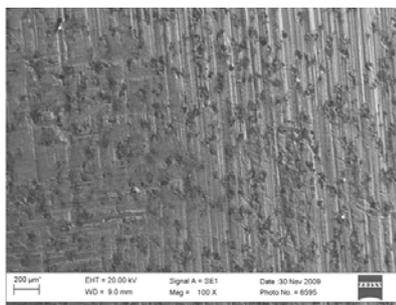
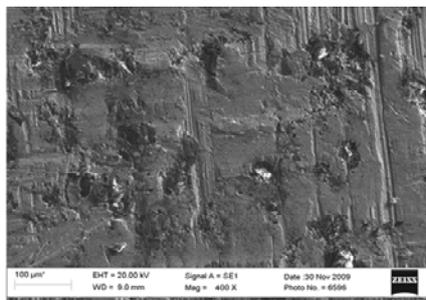
ления, показало, что поверхность имеет неразвитую структуру, большая часть алмазных зерен скрыта связкой, такая поверхность не может обладать высокими режущими свойствами (рис. 1).

Рис. 1. Поверхность эталона алмазного круга

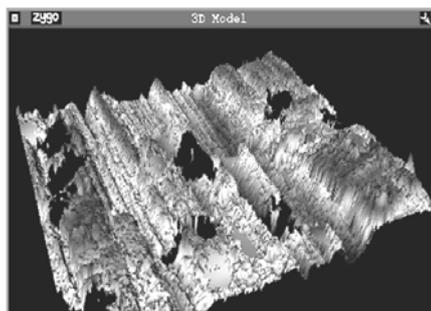
Модель участка эталонной поверхности алмазного круга, исследованная с помощью оптической интерферометрии, показана на рис. 2.

Рис. 2. Модель поверхности эталона алмазного круга

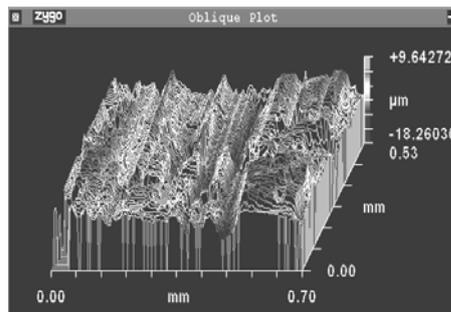
Топографическое исследование (рис. 3) показывает, что максимальная величина, на которую выступают отдельные алмазные зерна, колеблется в пределах 5 мкм, остальная часть рельефа образована неровностями связки и равна 9 мкм.

Рис. 3. Топографическое изображение участка поверхности эталона алмазного круга

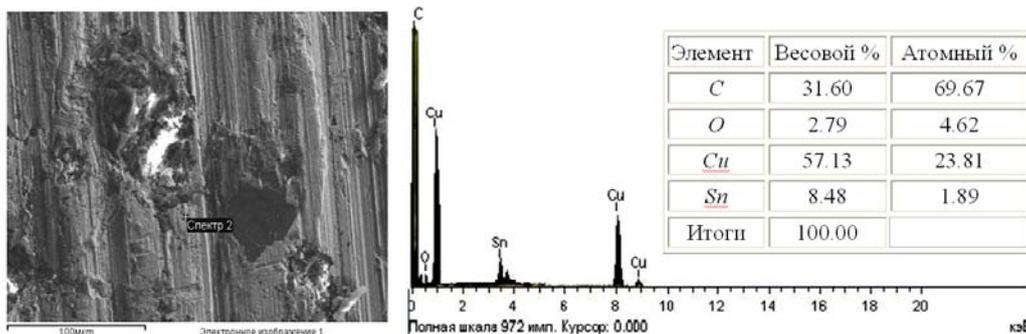
Спектральный анализ поверхности эталона алмазного круга (рис. 4) также свидетельствует о наличии фаз углерода – алмаза и элементов, входящих в состав связки (медь и олово).

Рис. 4. Спектральный анализ участка поверхности эталона алмазного круга

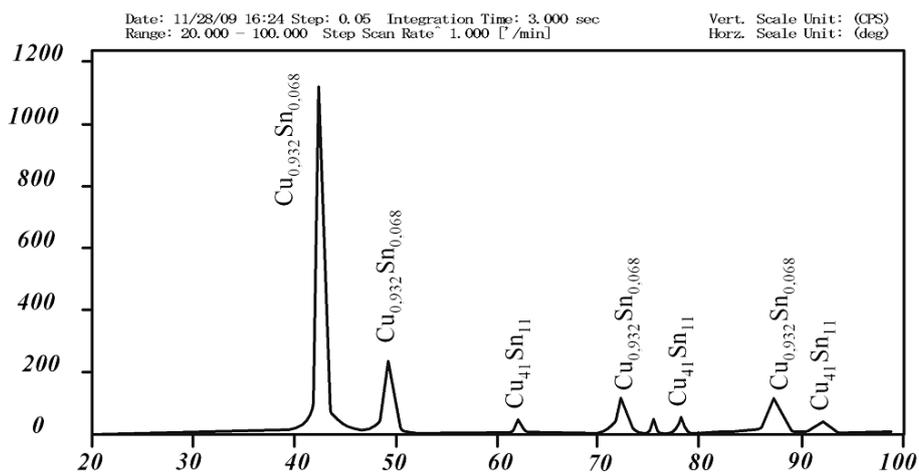
Как показывает рентгенограмма (рис. 5), фазы меди и олова проявляются в виде твердых растворов  $Cu_{0,932}Sn_{0,068}$  и  $Cu_{41}Sn_{11}$ . Другие включения и соединения обнаружены не были.

Рис. 5. Рентгенограмма эталона алмазного круга

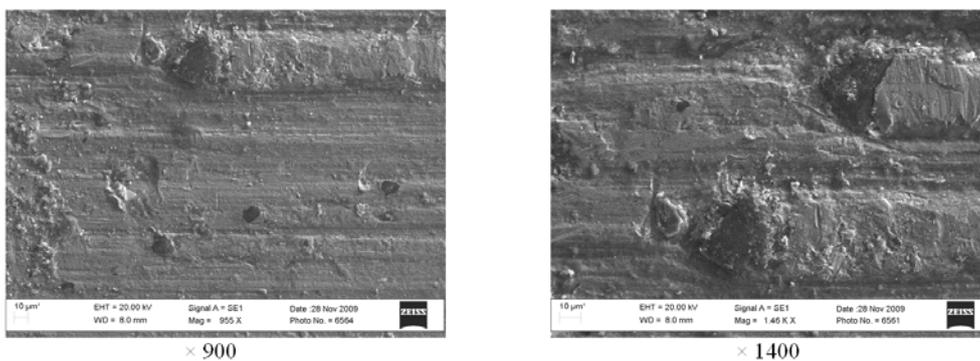
Исследования образца алмазного круга после 15 мин шлифования твердого сплава ВК8, позволили определить очаги образования засаленного слоя. Такими очагами могут являться как алмазные зерна, так и связка. Во время обработки твердый сплав образует навалы на боковой поверхности алмазного зерна, которые, взаимодействуя со связкой, способствуют дальнейшему развитию засаливания (рис. 6).

Рис. 6. Участок поверхности алмазного круга на металлической связке после 15 мин шлифования без СОЖ

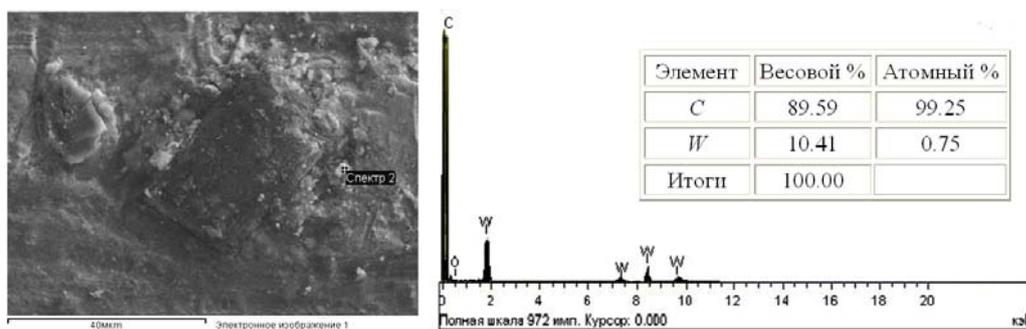
Рис. 7. Спектральный анализ участка поверхности алмазного круга после 15 мин шлифования без СОЖ

Спектральный анализ поверхности алмазного круга после 15 мин шлифования твердого сплава ВК8 показал, что засаленный слой формируется из вольфрама, который сосредоточен на боковых поверхностях алмазного зерна (рис. 7).

Это позволяет сделать вывод, что первыми очагами засаливания являются алмазные зерна, через которые происходит контакт с обрабатываемой поверхностью. Связка также вносит существенный вклад в процесс засаливания за счет химической активности, входящих в ее состав элементов.

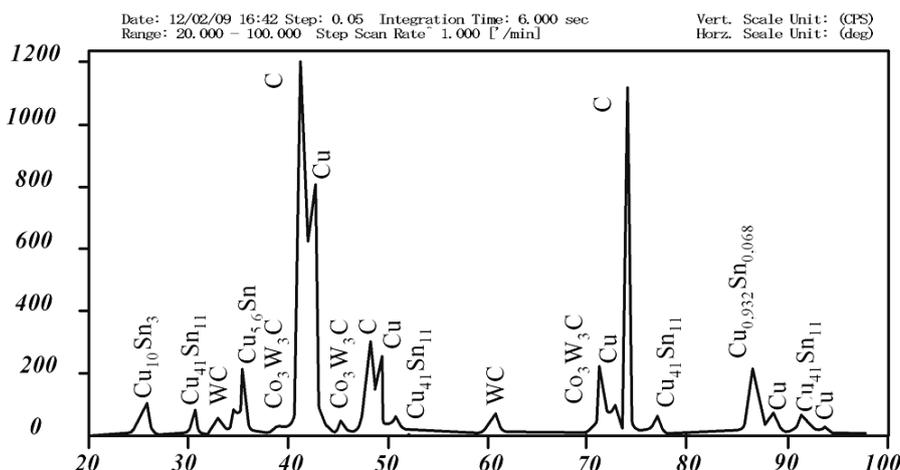
Рентгеноструктурный анализ поверхности алмазного круга после 15 мин шлифования твердого сплава ВК8 всухую (рис. 8) показал наличие засаленного слоя, состоящего из фаз карбида вольфрама WC и сложного карбида  $Co_3W_3C$ . Свидетельством того, что засаленный слой частично скрывает поверхность алмазного круга, служит наличие фаз углерода C (алмаза) и элементов, входящих в состав связки. Такими фазами являются твердые растворы меди и олова  $Cu_{10}Sn_3$ ,  $Cu_{41}Sn_{11}$ ,  $Cu_{5,6}Sn$ ,  $Cu_{0,932}Sn_{0,068}$  и фаза меди Cu.

Рис. 8. Рентгенограмма участка поверхности алмазного круга после 15 мин шлифования без СОЖ

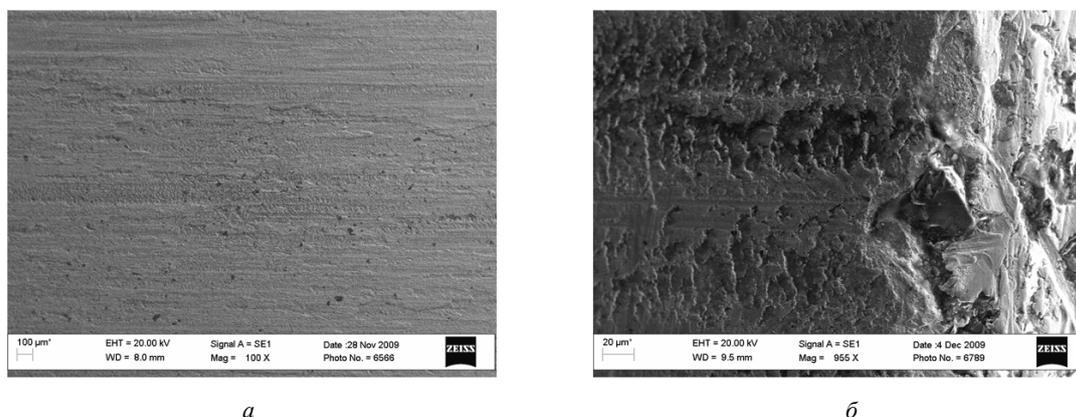
Оптическое изображение участков поверхности алмазного круга после 30 минут шлифования твердого сплава ВК8 без СОЖ позволила установить, что засаленный слой полностью скрывает алмазные (рис. 9).

Рис. 9. Участки поверхности алмазного круга после 30 минут шлифования без СОЖ: а – прямое изображение; б – изометрическое изображение

Такая поверхность фактически не работоспособна, образовавшийся засаленный слой препятствует обновлению алмазных зерен и по мере их истирания и разрушения полностью покрывает поверхность шлифовального круга. Над поверхностью круга выступают вершины отдельных алмазных зерен, которые работают непродолжительное время и изнашиваются до уровня засаленного слоя. В результате, процесс шлифования переходит в пластическое деформирование, что приводит к дефектам и разрушению обрабатываемой поверхности.

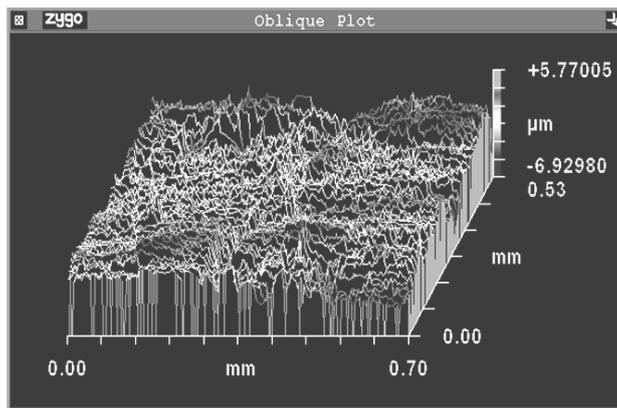
Топографический анализ образца алмазного круга после 30 мин шлифования без СОЖ (рис. 10), также показал, что поверхность шлифовального круга полностью скрыта засаленным слоем. Средняя величина его составляет 10 мкм, а на отдельных участках достигает порядка 20 мкм.

Рис. 10. Топографическое изображение участка поверхности алмазного круга после 30 мин шлифования без СОЖ

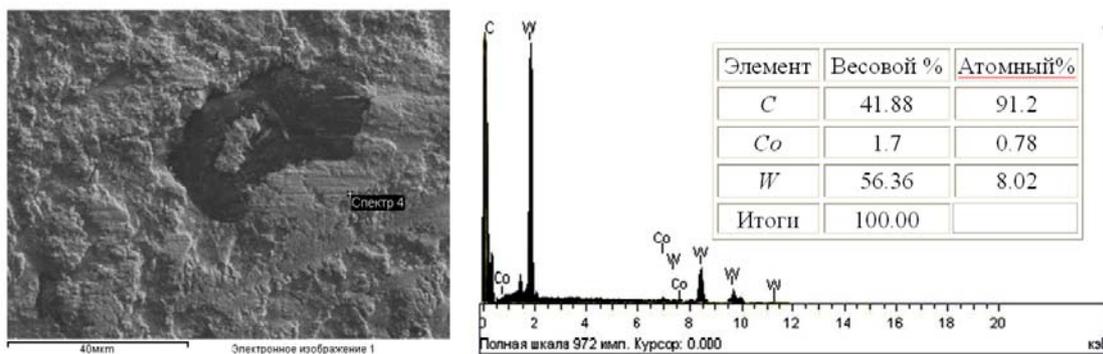
Анализ спектра (рис. 11), взятого с точки возле алмазного зерна, позволил определить, что засаленный слой состоит из кобальта, который является связующим в твердом сплаве, и вольфрама.

Рис. 11. Спектральный анализ участка поверхности алмазного круга после 30 мин шлифования без СОЖ

Проведенный спектральный анализ образца алмазного шлифовального круга после 30 минут шлифования твердого сплава ВК8 всухую показал, что на поверхности образуется засаленный слой, строение которого определяется составом обрабатываемого материала.

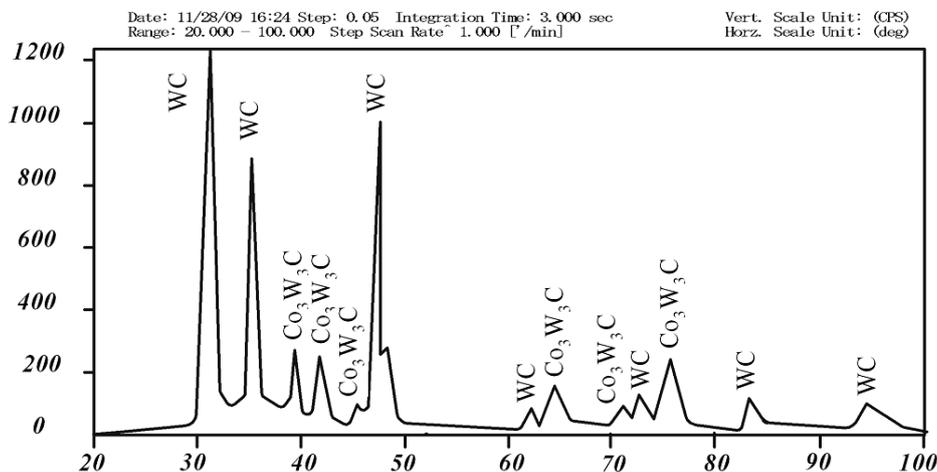
Рис. 12. Рентгенограмма участка поверхности алмазного круга после 30 минут шлифования без СОЖ

Рентгеноструктурный анализ подтверждает, что алмазные зерна круга покрыты засаленным слоем и такая поверхность алмазного инструмента неработоспособна. На рентгенограмме отмечено образование фаз карбида вольфрама WC и сложного карбида вольфрама  $\text{Co}_3\text{W}_3\text{C}$  (рис. 12), так называемой фазы  $\eta$ , представляющей собой двойной карбид вольфрама и кобальта. Образование фазы  $\text{Co}_3\text{W}_3\text{C}$  может свидетельствовать о деструкции карбида вольфрама WC в поверхностном слое твердого сплава.

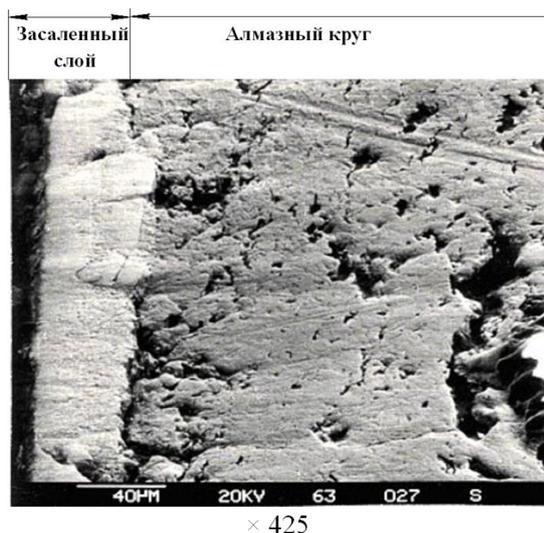
Рис. 13. Размеры засаленного слоя на поверхности алмазного круга после шлифования сплава ВК8 без СОЖ

Согласно экспериментальным данным [1; 3; 5; 8; 9] при исследовании контактных процессов шлифования алмазными кругами на металлической связке твердых сплавов максимальная величина засаленного слоя составляет порядка 30...40 мкм. В результате теоретического расчета, основанного на образовании двойного электрического слоя на границе контакта алмазного шлифовального круга с обрабатываемой деталью, получена величина засаленного слоя равная 31 мкм [5; 8]. Эта величина хорошо видна на приведенной фотографии, полученной при исследовании поверхности алмазного круга и образовании на ней границ засаленного слоя (рис. 13).
