ФИЗИЧЕСКОЕ МОДЕЛИРОВАНИЕ РАЗРУШЕНИЯ ГРУНТОВОЙ ДАМБЫ ВОДОХРАНИЛИЩА В ПРОЦЕССЕ ПЕРЕПОЛНЕНИЯ ВОДОЕМА

© Г. В. ПРЯХИНА^{* 1}, А. С. БОРОНИНА^{* 2}, С. В. ПОПОВ^{** 3},
В. А. РАСПУТИНА^{* 4}, А. Е. ВОЙНАРОВСКИЙ^{*** 5}

Physical modelling of the destruction of reservoir ground dam in consequence of the overflow of water body

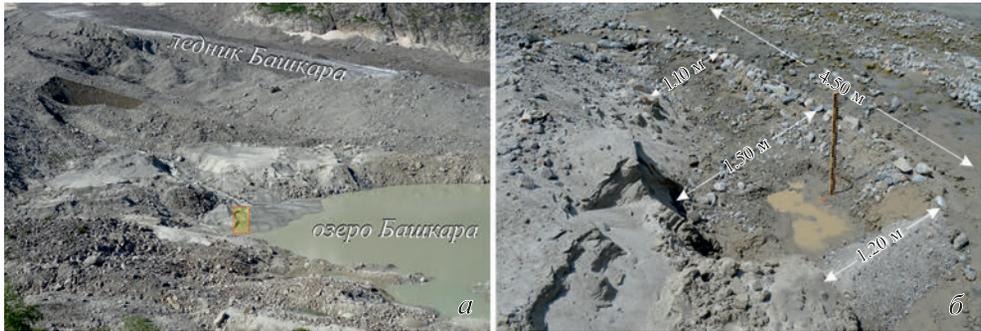
Рис. 1. Место проведения эксперимента (а) и вид конструкции с указанием размеров (б).

Желтым прямоугольником указано место работ. Фото выполнены А. С. Борониной 04.07.2018 г.

Методика проведения эксперимента. Участок для эксперимента находился в русле одного из рукавов ручья, берущего начало в леднике Башкара (рис. 1, *а*). Он представлял собой прямоугольный канал с озерным расширением перед искусственной плотиной (рис. 1, *б*). Перепад высот на исследуемом участке составил 0.8 м.

Во время прорыва плотины фиксировалось время, за которое уровень воды по рейке (рис. 1, б) изменялся на 1 см, что стало возможным с высокой точностью благодаря видеофиксации эксперимента. Изменение h с течением времени t , $h = F(t)$, представлено на рис. 2, б.

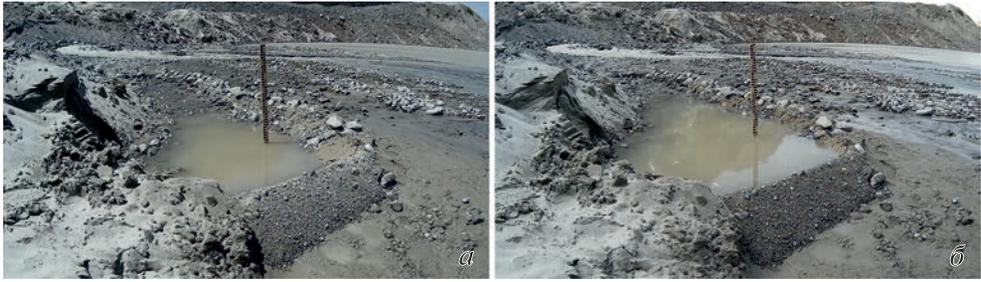
Рис. 4. Сравнение оттенков моренной плотины в период наполнения водоема (а) и при максимальном уровне воды в нем (б).

Начало развития прорана инициировалось переливом через гребень плотины в центральной части. Феноменологически процесс его формирования в перемычке, по результатам визуальных наблюдений, фото- и видеофиксации, протекал следующим образом. На участке начального перелива образовалось струйное течение, часть потока которого на начальном этапе начала фильтроваться в тело плотины со стороны нижнего бьефа. На рис. 4 хорошо прослеживается различие в оттенках цвета моренного материала к моменту наполнения водоема и достижения его максимальных размеров. Из-за того, что вода

просачивалась через тело плотины, моренный материал промачивался и становился более темным.

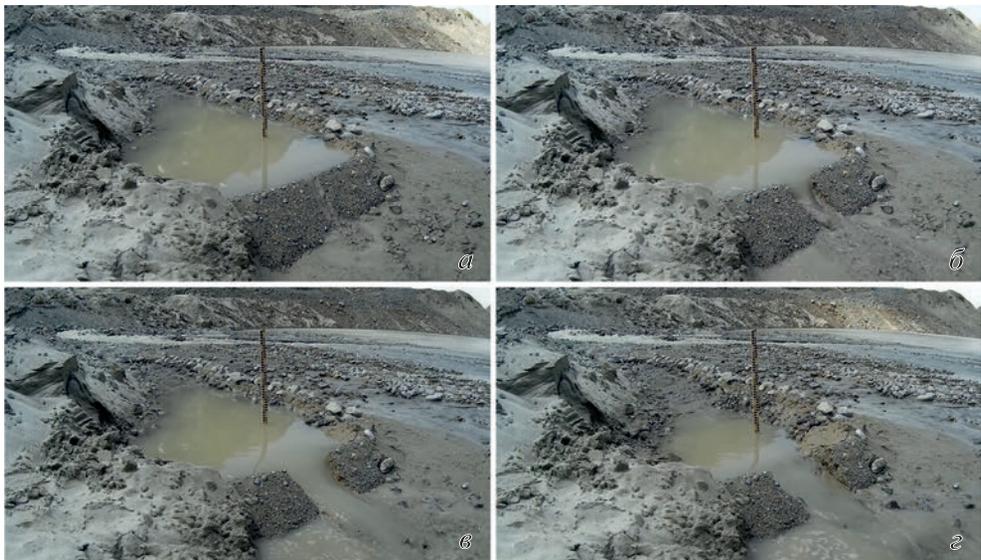
Рис. 5. Стадии развития прорана плотины.

После начала разрушения вследствие увеличения действующего напора водных масс происходило нелинейное увеличение объема перетекающей воды, расхода истечения через проран с размывом тела плотины и увеличение ширины прорана. При углублении вреза переливающегося потока в тело плотины боковые откосы прорана теряли устойчивость, и развитие прорана в дальнейшем происходило как за счет смыва грунта с обтекаемых поверхностей, так и вследствие обрушения откосов (рис. 5).
