## НОВОПОРТОВСКИЙ МЕРЗЛОТНИК — УНИКАЛЬНЫЙ ОБЪЕКТ ИСТОРИКО-КУЛЬТУРНОГО НАСЛЕДИЯ ЯМАЛА: СОВРЕМЕННОЕ СОСТОЯНИЕ И ПЕРСПЕКТИВЫ ФУНКЦИОНИРОВАНИЯ НА ФОНЕ КЛИМАТИЧЕСКИХ ИЗМЕНЕНИЙ

Новопортовский мерзлотник — крупнейшее хранилище в вечной мерзлоте на Ямале. В связи с климатическими изменениями и усиливающимся антропогенным воздействием вблизи мерзлотника активизируются деструктивные экзогенные процессы. За последние десятилетия в связи с увеличением глубины протаивания произошло обрушение двух из трех входов в мерзлотник, наблюдаются просадки и деформации кровли тоннелей. Углубление бухты Новый порт и ликвидация старых причалов и молов привели к усилению волнового воздействия на береговой уступ вблизи мерзлотника и к активизации термоабразии и термоденудации. Во время нагонов высота волн практически достигает входа в мерзлотник, из-за чего он может быть затоплен и разрушен. В связи с этим, для сохранения уникального объекта культурного наследия ЯНАО необходимо организовать мониторинг за природными процессами вблизи мерзлотника, а также разработать ряд мер для нивелирования воздействия негативных экзогенных процессов.

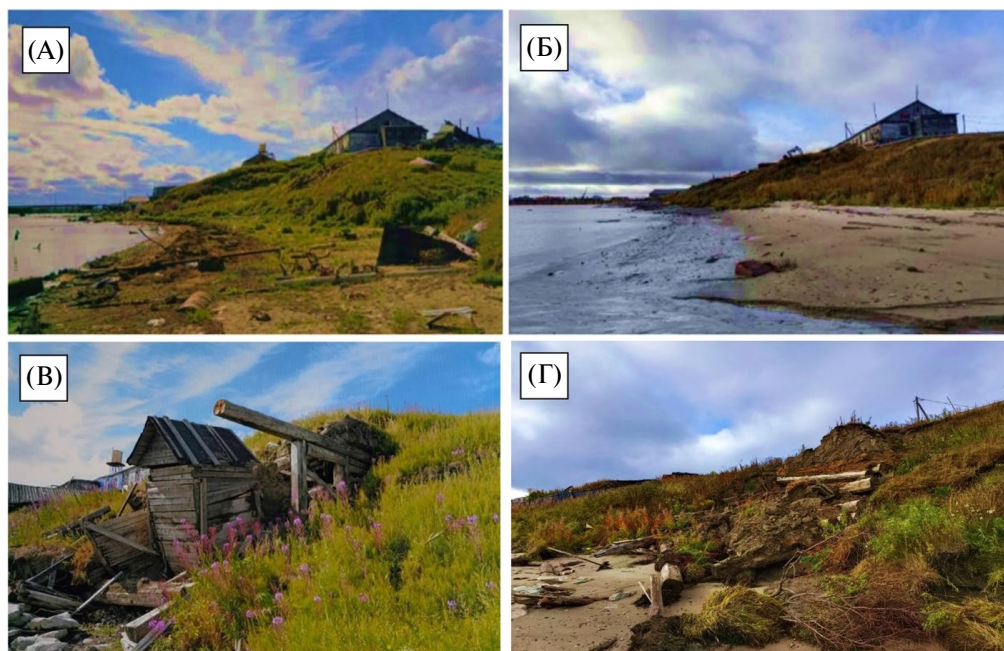
**Рис. 3.** А — Состояние берега вблизи мерзлотника в 2016 г., вид с северо-востока. Наблюдаются осушка и участки лайды. Б — Состояние берега вблизи мерзлотника в 2023 г., вид с северо-востока. Лайда размывта и замещена маломощным пляжем. В — Вход № 3 в 2016 г. Не используется в связи с угрозой обрушения и переоборудован в вентиляхту. Г — Вход № 3 в 2023 г. Ликвидирован.

Изначально мерзлотник был оборудован тремя входами со стороны бухты Новый порт, однако в последнее десятилетие входы № 2 и № 3 пришли в аварийное состояние и к 2016 г. были ликвидированы: проведено искусственное обрушение кровли и блокировка выхода (рис. 3Г). Действующий вход № 1 оборудован транспортером для подачи продукции в мерзлотник и из него. Для предотвращения затопления мерзлотника в период штормов и нагонов перед входом № 1 оборудована антропогенная песчаная насыпь, укрепленная строительным мусором (арматуры, мешки с цементом, бетонные, деревянные и железные обломки сооружений).

О значительной интенсивности береговых процессов в последние 10 лет можно судить по сопоставлению полученных наблюдений и архивных фотоматериалов 2016 года (рис. 3А, 3Б).

На значительной части береговой линии вдоль мерзлотника берег был представлен относительно широким песчаным пляжем или низкой аккумулятивной терра-сой (лайдой), проективное покрытие растительности на которой достигало 100%. В настоящее же время лайдовых поверхностей к востоку от причала не наблюдается вовсе, а входы № 2 и № 3 разрушены (рис. 3В, 3Г).
