## ХИМИЧЕСКИЙ АНАЛИЗ ПРОДУКТОВ КОРРОЗИОННОГО РАЗРУШЕНИЯ ПРОТЕКТОРНОГО МАГНИЕВОГО СПЛАВА

***Аннотация.** Рассмотрены вопросы образования продуктов коррозии на поверхности протекторного сплава после пяти лет эксплуатации в подтоварной воде. Проведены качественные исследования химического состава коррозионного разрушения протекторного сплава в лабораторных условиях с целью определения ионного состава продуктов коррозии. Представлены фотографии протекторного сплава, на которых видны участки очагового поражения. Проведен анализ образовавшихся продуктов коррозии, описаны возможные причины их образования. Представлены качественные методики химического анализа коррозионных повреждений протекторного сплава и сделаны выводы о возможности или невозможности его дальнейшей эксплуатации в производственных условиях.*

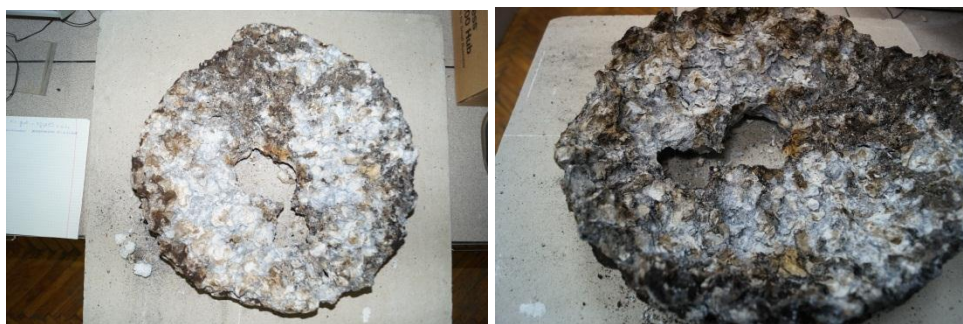
В работе [3] рассмотрено поведение протекторного сплава в процессе его эксплуатации в подтоварной воде сильной минерализации (содержание солей более 0,3 %) и показано его состояние после пяти лет эксплуатации в промышленном резервуаре. Сделан вывод, что на поверхности протектора появились отложения в виде оксида магния и остатков нефтепродуктов (см. рисунок).

Общий вид протекторного сплава для химического анализа

Таким образом, при растворении магниевых протекторных сплавов происходит образование ионов: алюминия, трехвалентного железа, меди, титана и цинка. Можно предположить, что на поверхности магниевых протекторных сплавов откладываются оксиды этих ионов металла, что способствует изменению коррозионного процесса, ускоряя его.
