**Е.В. ПОНОМАРЕНКО**

**ПРОЕКТИРОВАНИЕ, СТРОИТЕЛЬСТВО И СОВРЕМЕННАЯ РЕСТАВРАЦИЯ ПРАВОСЛАВНЫХ ЦЕРКВЕЙ первой половины XIX в. НА ЮЖНОМ УРАЛЕ**

*DESIGN, CONSTRUCTION AND MODERN RESTORATION OF ORTHODOX CHURCHES  
IN the first half of the 19<sup>th</sup> century IN THE SOUTHERN URALS*

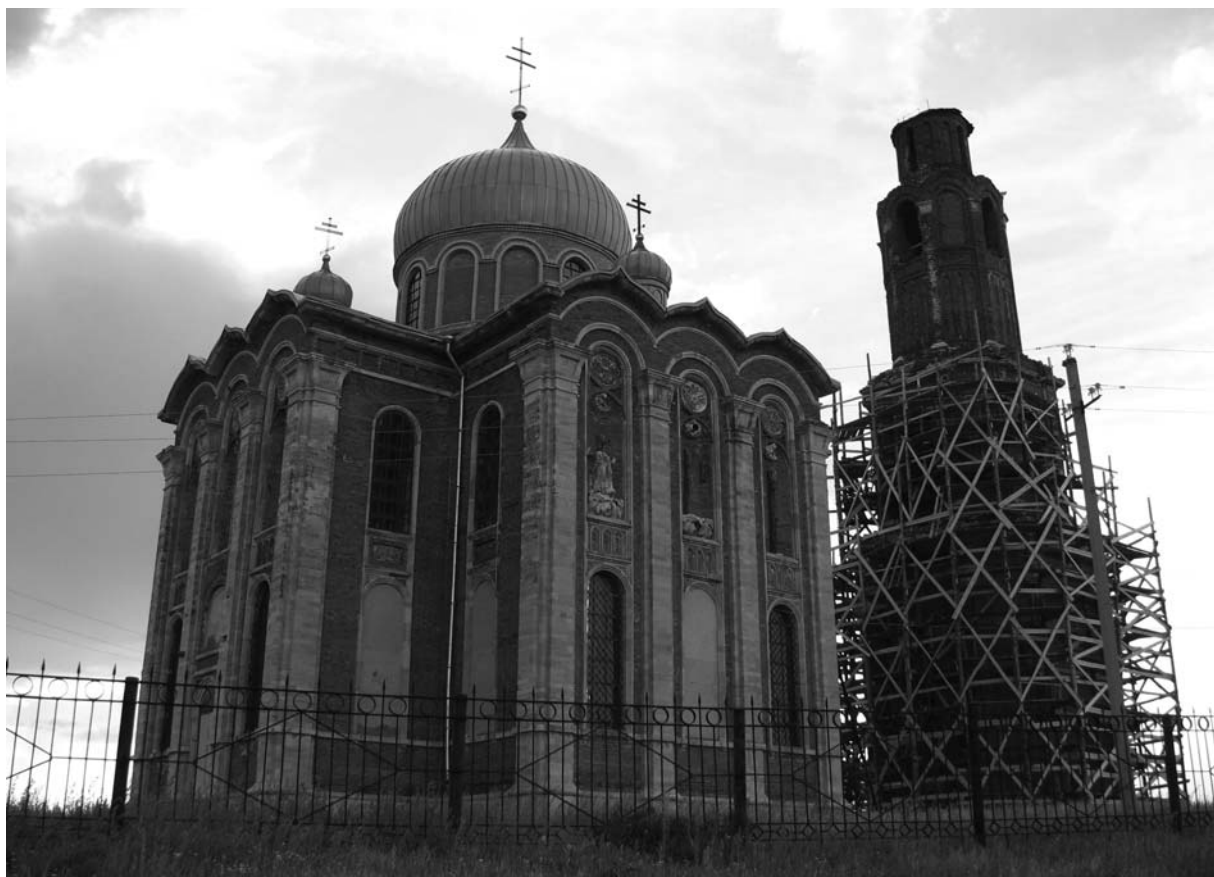
Это центричный кирпичный храм с белокаменным декором. Церковь имеет крестообразный план и отдельно стоящую четырехъярусную колокольню высотой 43 м. Перекрытие церкви решено очень живописно. Концы креста перекрыты тройным позакомарным покрытием с небольшой главкой над ним. Средокрестье венчает большой световой барабан с полусферическим куполом. Все фасады декорированы сложными перспективными пилястрами со скульптурной капителью. Пилястры соединены двойной линией соединенных профилированных архивольтов. Под ними между пилястрами в верхнем ярусе находятся круглые скульптурные медальоны и три полукруглые в плане ниши с гипсовой скульптурой, изображающей апостолов. В боковых стенах выступающих концов креста в уровне ниш расположены окна той же формы и величины. В нижнем ярусе фасадов расположено три элемен-

та подобной формы. Причем в крайних простенках находятся окна, а в центре плоская ниша. Такие же плоские ниши повторены в боковых частях выступов фасадов. Ярусы фасадов разделены широкой лентой, состоящей из небольших арок и скульптурных элементов. В целом церковь представляет собой очень гармоничный необычный образец историзма, сочетающий элементы разной стилистики (рис. 1).

Рис. 1. Церковь Святой Екатерины в поселке Тугустемир

Церковь Св. Екатерины закрыли в 1933 г. В результате поджога купола был разобран барабан над храмом. Были разбиты украшавшие фасады горельефы святых, разобраны три деревянных крыльца, покрытие луковичной главы у колокольни. Здание стали использовать как склад строительных материалов и удобрений. В начале XIX в. строительной фирмой без лицензии разрешающей работы с памятниками истории и культуры сооружены конструкции, не соответствующие изначальному виду церкви.

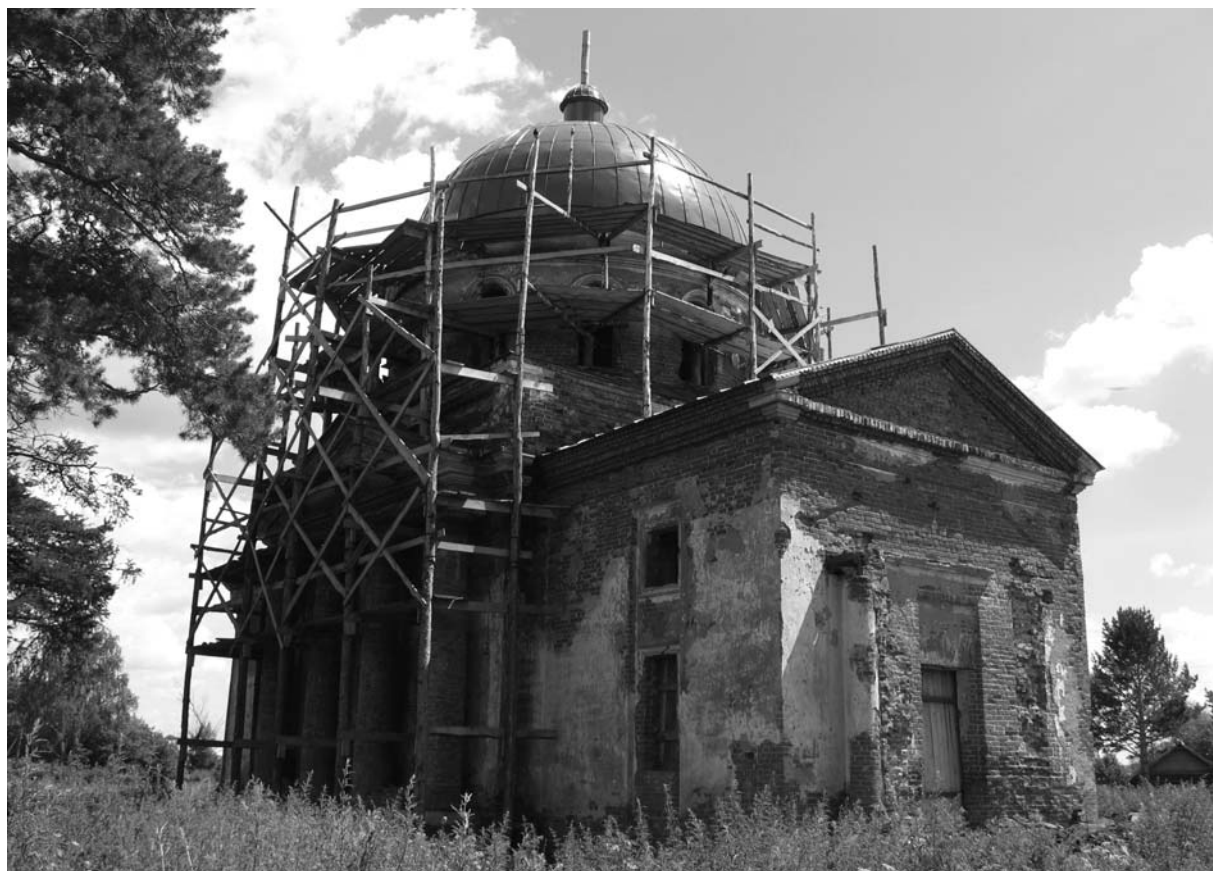
Той же фирме принадлежит профессиональный проект реставрации церкви села Спасское Саркташского района Оренбургской области. Церковь Спаса Нерукотворного в селе Спасское была построена в 1814 г. (рис. 2). Длина церкви с колоколь-

Рис. 2. Церковь Спаса Нерукотворного в селе Спасское

ней 16 сажень, наибольшая ширина 6 сажень. Высота до верха карниза 3 сажени. Имеется одна большая главка и одна малая над алтарём. Иконостас длиной 3 сажени, высотой 3 сажени. Отапливается тремя кирпичными печами. Дверей наружных обитых железом – 3, внутренних – 3. Колокольня в 4 яруса, высотой до верха карниза 7 сажень. Территория была обнесена деревянной оградой. Больших окон – 15, малых – 11, в куполе – 12 шт. Строительство церкви начал подполковник А.П. Мансуров в 1804 г. А 16 июня 1815 г. храм освятили, в 1816 выполнили роспись храма. Изначально Спасская церковь была холодной, но к 1859 г. в ней были установлены три кирпичных печи с дымоходами [1, д.45/а].

В 30-е гг. XX в. у церкви разрушили переход, соединяющий храм с колокольней, и колокольню. Были утрачены элементы внешнего и внутреннего убранства, завершение купола, покрытие трапезной и алтаря, алтарная главка, роспись стен, иконостас. Были разобраны конструкции полов и потолков. Здание использовали как склад химических удобрений. Несмотря на наличие полноценного проекта – это характерный пример совершенно непрофессио-

нальной реставрации. В 2004-2005 гг. на средства и усилиями прихожан, без проектной документации, была восстановлена кровля и стропильные конструкции над алтарной частью и трапезной. Работы проводились организацией, не имевшей лицензии для работы с памятниками архитектуры.

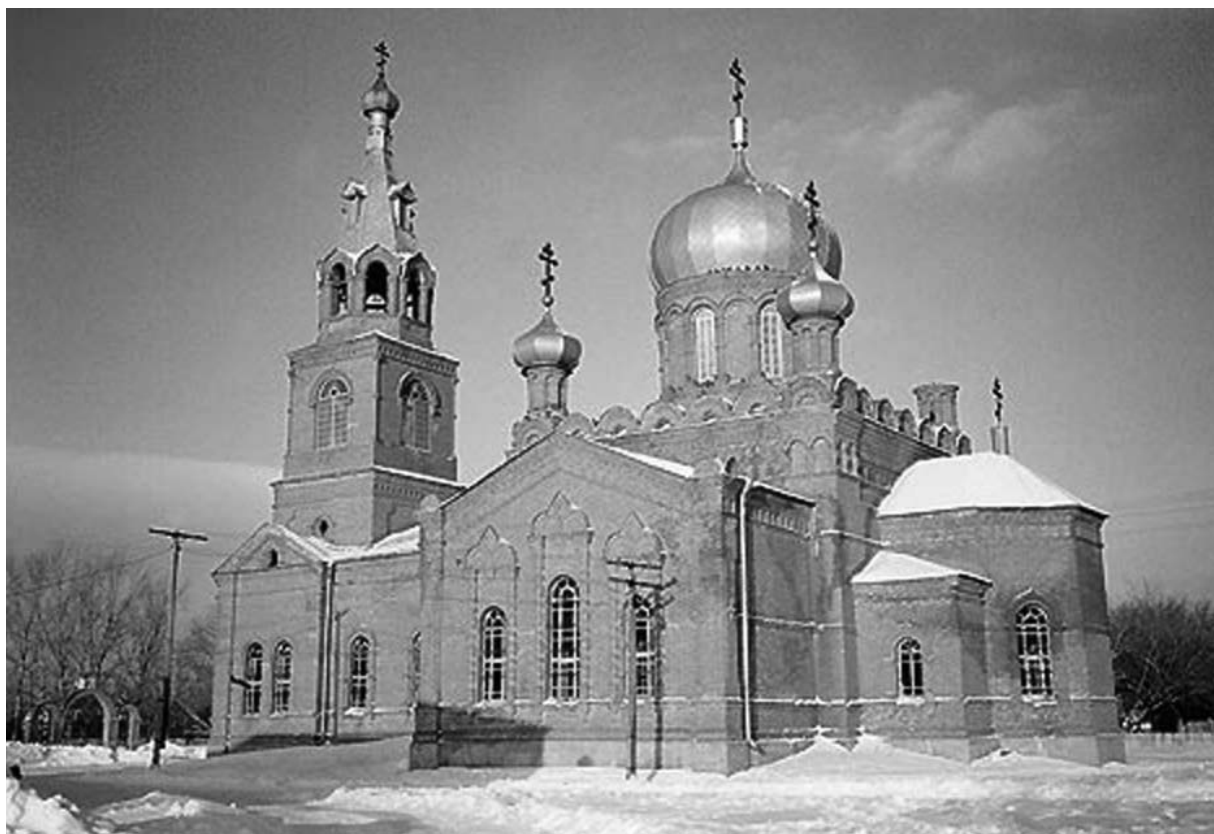
Рис. 3. Церковь Покрова Богородицы в селе Краснохолм

Восстановление церквей без реставрационной документации наносит очень большой ущерб архитектурным памятникам. Например, в селе Краснохолм Оренбургской области взамен старого сгоревшего центрального купола церкви Покрова Пресвятой Богородицы возвели новый, гораздо меньших размеров. Это нарушило объёмно-пространственную композицию памятника, значительно изменило пропорции и образ здания (рис. 3).

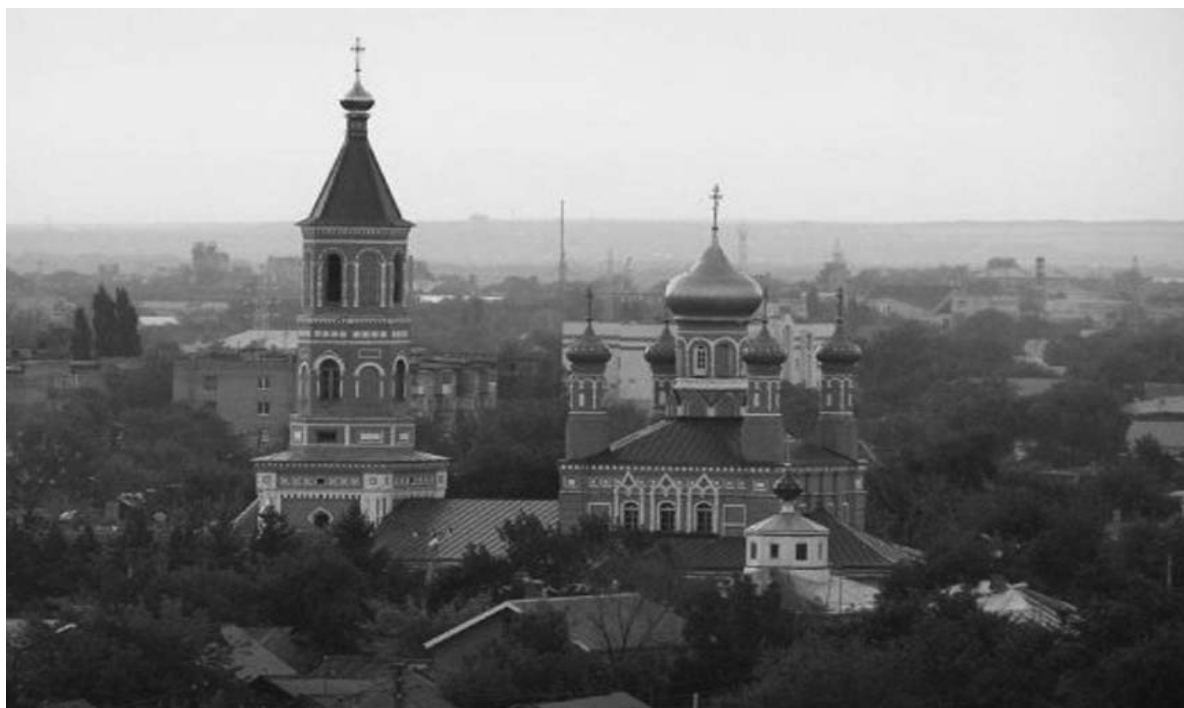
Одним из наиболее ярких примеров является реставрация церкви Дмитрия Солунского в городе Оренбурге. Этот храм был возведен на средства купцов братьев Дегтяревых. Каменную пятиглавую церковь с ярусной колокольной и трапезной закрыли и частично разрушили в 1938 г. Сохранилась полноценная документация, тем не менее реставрация была растянута на целых десять лет (рис. 4).

Рис. 4. Дмитриевская церковь в городе Оренбурге
