## РЕКОНСТРУКЦИЯ ОЧИСТНЫХ СООРУЖЕНИЙ САНАТОРИЯ «КРАСНОУСОЛЬСКИЙ» С ПРИМЕНЕНИЕМ МНОГОСЛОЙНОГО ПОЛИКАРБОНАТА

RECONSTRUCTION OF TREATMENT FACILITIES OF THE SANATORIUM «KRASNOUSOLSK»  
WITH THE USE OF MULTI-LAYER POLYCARBONATE

*Приведено техническое решение реконструкции здания очистных сооружений санатория «Красноусольский» с использованием многослойного поликарбоната в качестве ограждающих конструкций. Обобщен опыт его применения в условиях реального объекта и дана их технико-экономическая оценка.*

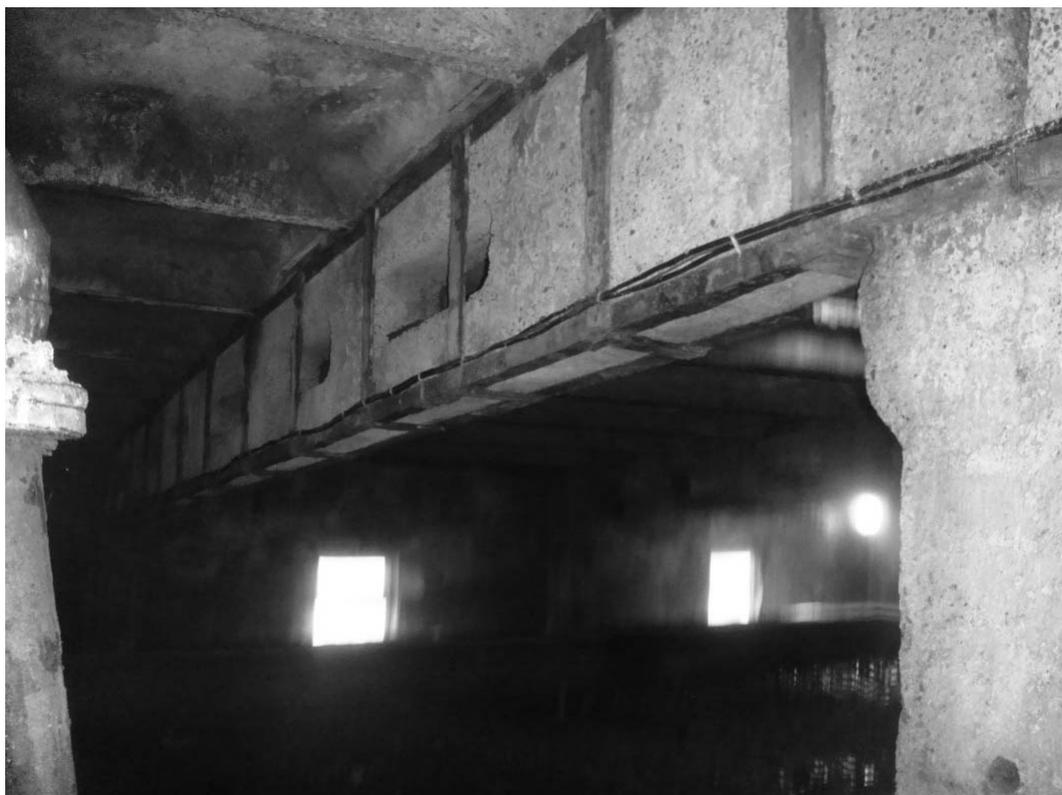
Рис. 1. Коррозионное разрушение несущих железобетонных конструкций покрытия

полном каркасе (стены - кирпичные толщиной 51 см, внутренние колонны – железобетонные, покрытия - по ребристым железобетонным плитам и решетчатым балкам). Внутри этого здания располагаются две бетонные емкости для очистки и обеззараживания стоков (технология очистки по методу капельного тела) размерами в плане 20х20 м, сложенные из бетонных блоков типов ФБС. За многолетнюю эксплуатацию в агрессивной среде железобетонные конструкции покрытия полностью прокорродировали (рис. 1, 2) и в несущих стенах образовались сквозные трещины (вызванные большей частью не коррозией, а утечками и промораживанием основания из-за нарушений герметичности емкостных сооружений). Безусловно, здание было признано аварийным, а при учете его значимости было принято решение произвести демонтаж надземной части и возвести новый каркас здания без остановки технологического процесса (одна емкость ремонтировалась, в другой продолжала производиться очистка стоков) [2]. Был произведен полный демонтаж конструкций покрытия (решетчатых балок и ребристых плит), а также несущих кирпичных стен и фундаментов. Согласно проекту реконструкции, был выполнен моно-

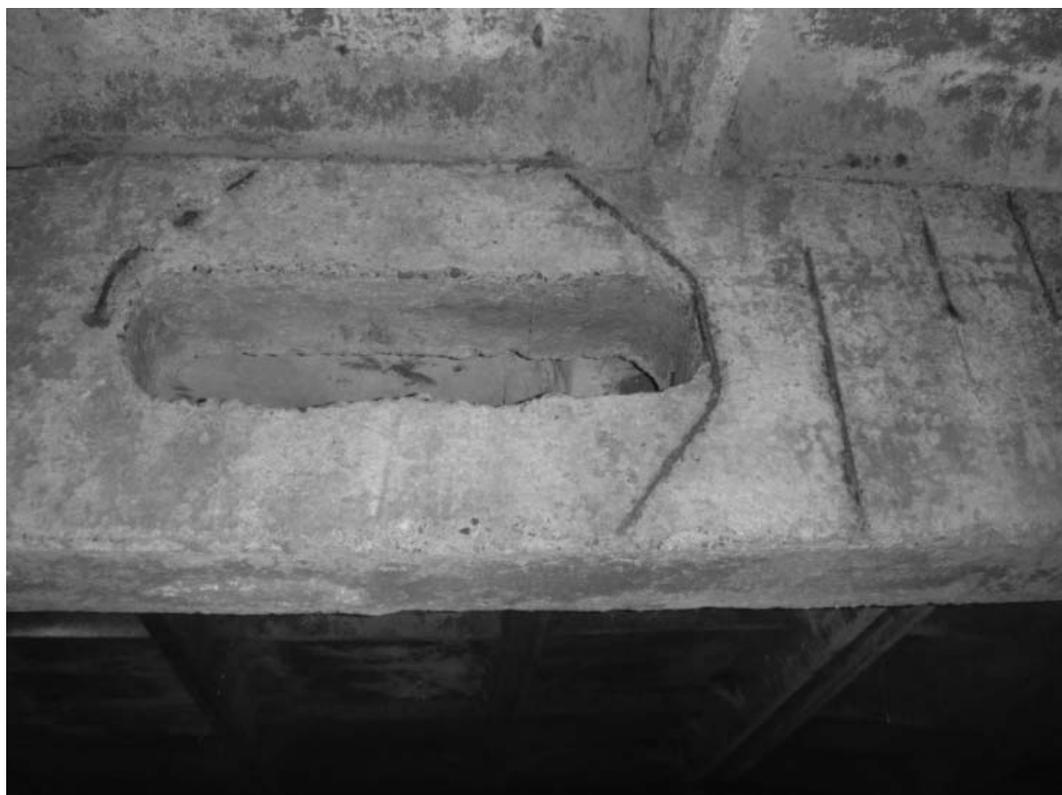
Рис. 2. Оголение арматуры в решетчатых балках покрытия

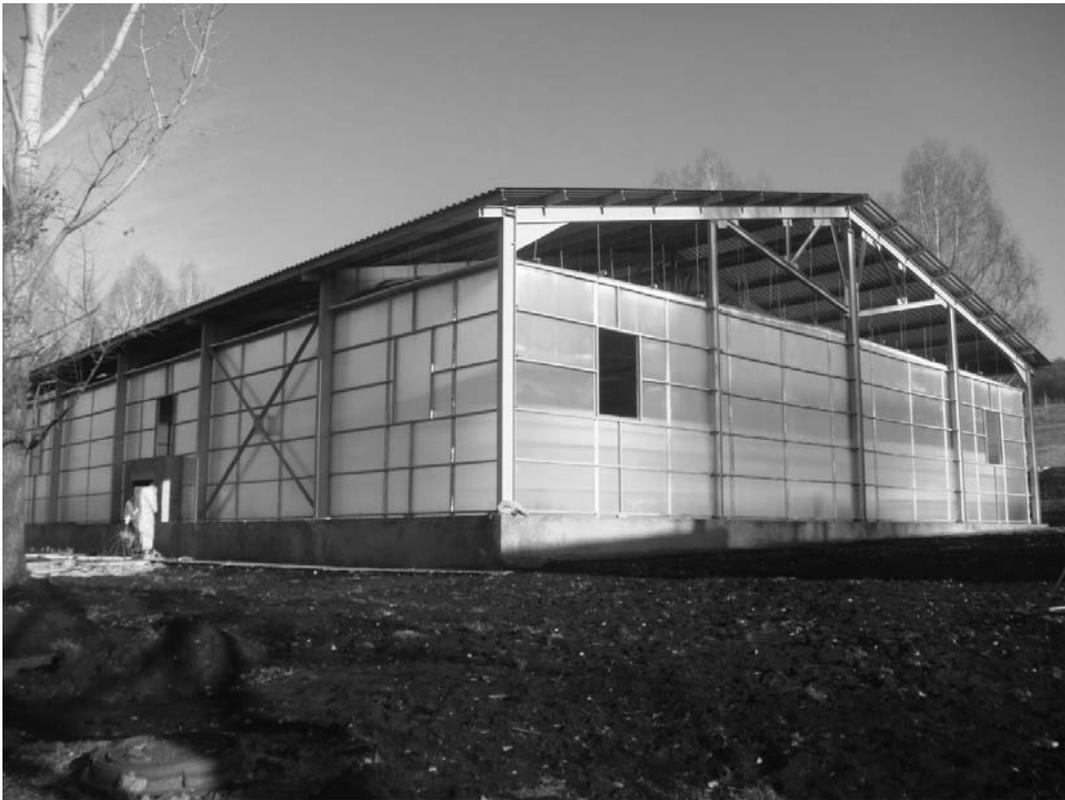
Рис. 3. Общий вид реконструируемого здания в момент окончания работ

литный железобетонный ленточный фундамент, на который опирался стальной каркас (рамы с шагом 6 м, выполненные из стандартных профилей). Снаружи здания обшивалось оцинкованными профилированными листами, а изнутри - многослойным поликарбонатом, термическое сопротивление которого составляло  $R \approx 0,8 \text{ м}^2 \cdot \text{С}^\circ/\text{Вт}$ , т.е. соответствовало кирпичной стене толщиной в два кирпича, что равнялось 51 см (рис. 3, 4) [1]. К тому же поликарбонат обладает, в отличие от стали и железобетона, очень высокой коррозионной стойкостью, что особенно эффективно для эксплуатации сооружений данного типа, технологический процесс которых характеризуется повышенной влажностью и агрессивной средой, с высоким содержанием кислых соединений. Еще одним положительным качеством данного типа поликарбоната, выпускаемого отечественными производителями (ОАО «Казаньнефтеоргсинтез»), является его невысокая стоимость (около 1000 р. за 1 м<sup>2</sup>, трехслойные панели с металлической обшивкой к тому же менее коррозионностойкие и стоят около 3000 р./м<sup>2</sup>).

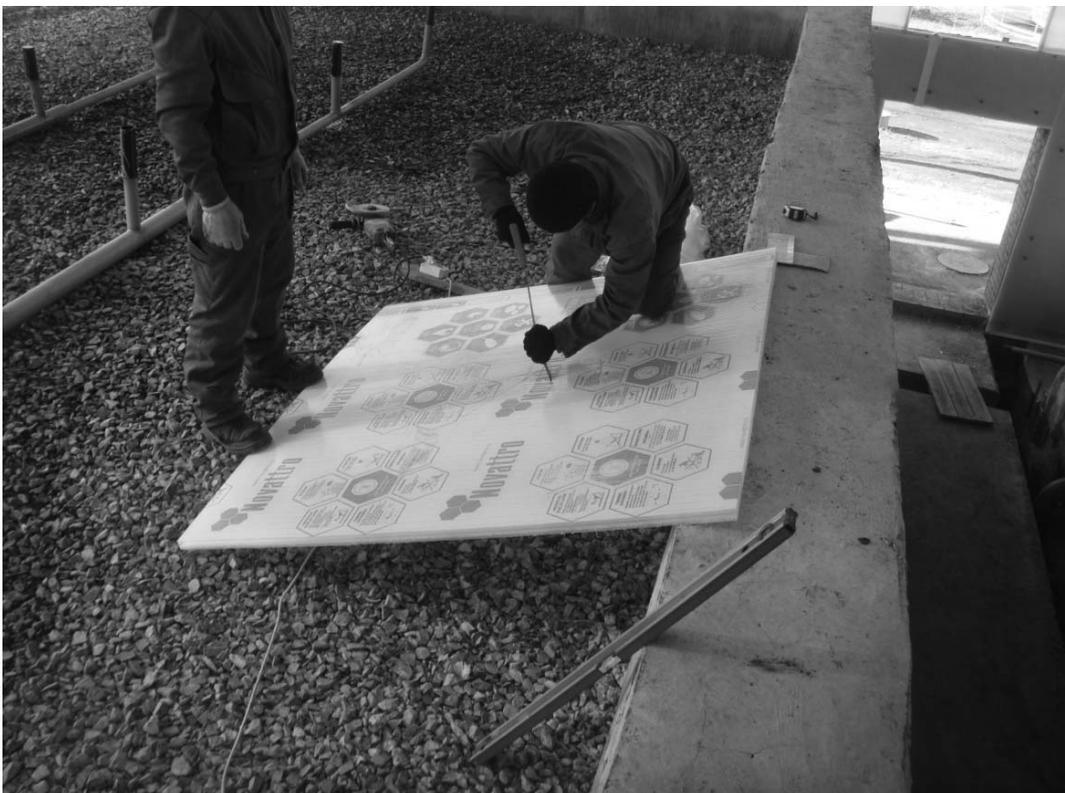
Рис. 4. Монтаж внутренней обшивки здания из листов многослойного поликарбоната
