ТЕОРЕТИЧЕСКИЙ ОПЫТ РЕСТАВРАЦИИ ДЕРЕВЯННОГО ХРАМА КАЗАНСКОЙ ИКОНЫ БОЖИЕЙ МАТЕРИ В С. ПОКРОВКА БОРСКОГО РАЙОНА САМАРСКОЙ ОБЛАСТИ

**THEORETICAL EXPERIENCE OF RESTORATION OF THE WOODEN TEMPLE
OF THE KAZAN ICON OF THE MOTHER OF GOD IN POKROVKAVILLAGE,
BORSKY DISTRICT OF SAMARA REGION**

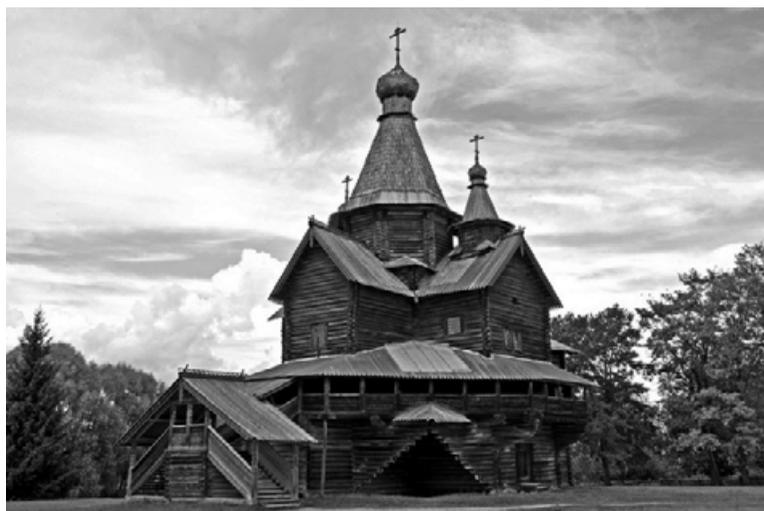
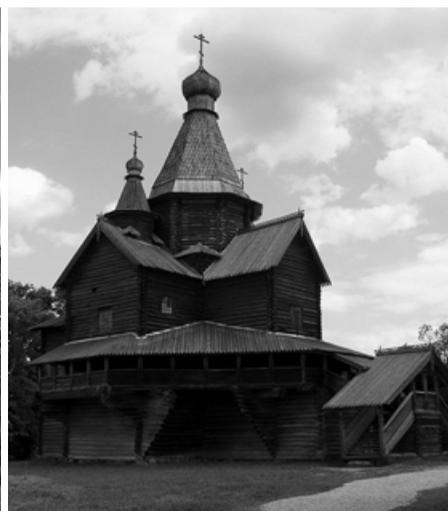
Рис. 1, 2. Церковь Рождества Пресвятой Богородицы в с. Передки Новгородской обл. (1530-е гг.)

Например, церковь Рождества Пресвятой Богородицы в с. Передки (Новгородская обл.) была построена в первой трети XVI в. (рис. 1, 2). Церковь имеет крестообразный план и два боковых придела. Завершение храма представлено шатром с главкой, над боковыми прирубами расположены малые шатры. Церковь отличается сложной пространственной органи-

зацией, основной объём храма по периметру окружён галереей и поставлен на подклет. При перестройках в XIX в. шатры церкви заменили куполами, высота сруба была уменьшена. Церковь функционировала вплоть до начала XX в. и была закрыта в 1937 г. [2]. В 1967 г. была вывезена в музей-заповедник «Витославицы», где её восстановили по канону XVII в.

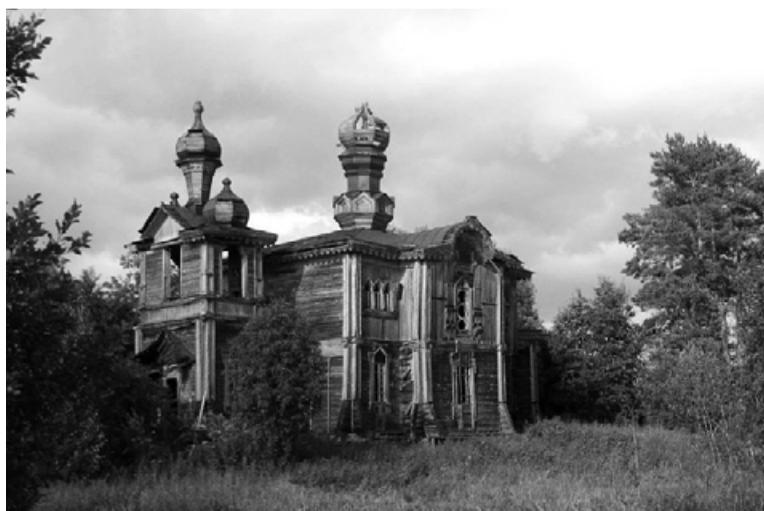
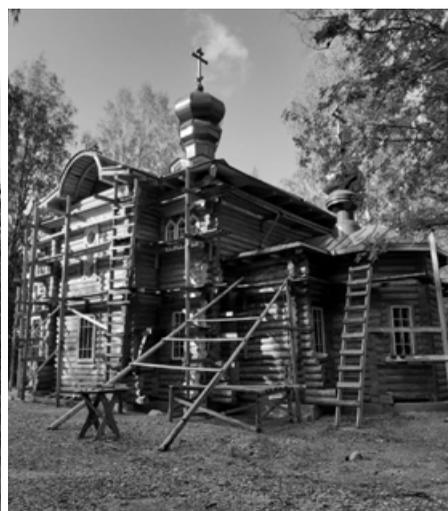
Рис. 3, 4. Церковь Св. прор. Елисея Угодника в Ленинградской обл. (1899 г.)

Многие уникальные деревянные храмы были утрачены. Зброшенные храмы ветшают и, не получая должного ухода, постепенно разрушаются под воздействием внешних условий. Церковь Св. прор. Елисея Угодника в Подпорожском районе Ленинградской области расположена на берегу оз. Сидозеро (рис. 3). Она была построена в 1899 г. и имеет план в форме корабля. Деревянное здание с каменным фундаментом очень яркое и выразительное, относится к эклектике. Церковь была закрыта

в 1930-х гг., в настоящее время она на реставрации (рис. 4) [2].

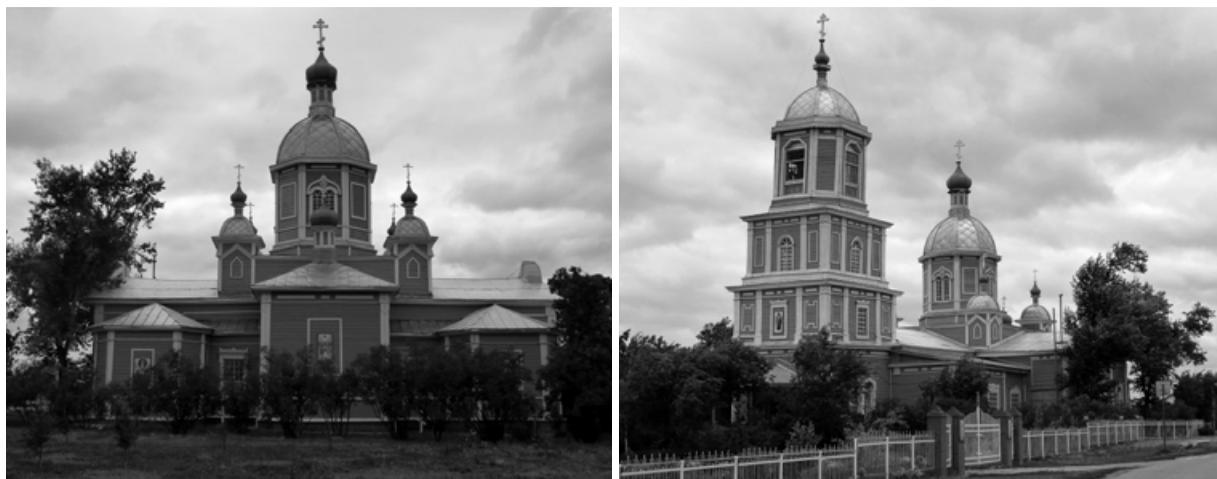
Рис. 5, 6. Церковь Михаила Архангела в с. Высокое
(Пестравский р-н, 1854 г.)

На территории Самарской области также находится немало примеров деревянного храмостроительства. Так, в Пестравском районе Самарской области в с. Высокое находится церковь Михаила Архангела (рис. 5, 6). Церковь была построена в 1854 г. и имеет компактный план с ярко выраженным трансептом [3]. Фасад церкви обшит досками, церковь покрашена в голубой цвет. Декоративные элементы ярко выделены белым. Завершение церкви представлено главками разной величины.

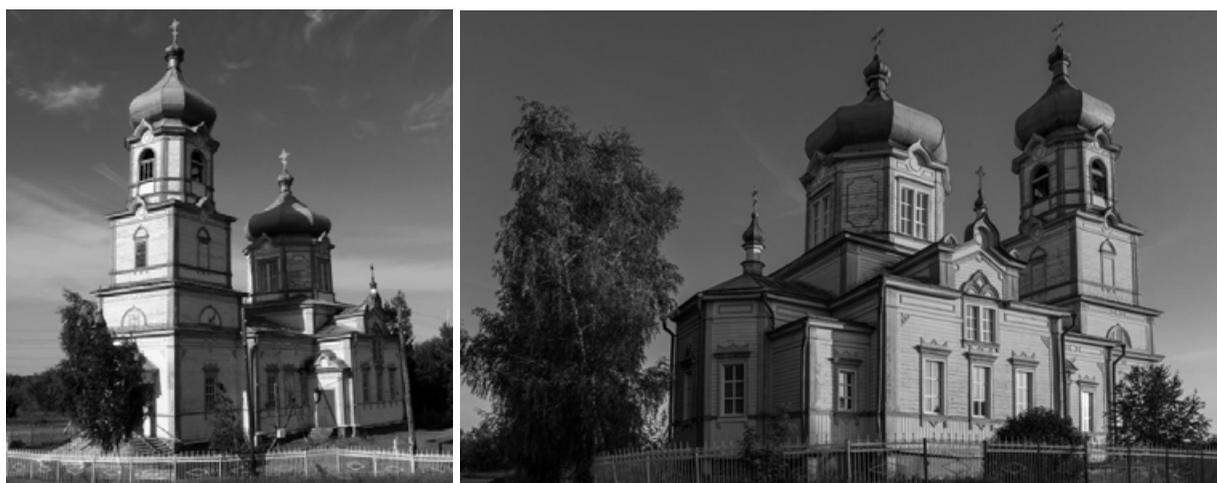
Рис. 7, 8. Церковь Казанской иконы Божией Матери в с. Заплавное
(Борский район, 1907–1910 гг.)

В Борском районе Самарской области в с. Заплавное расположена церковь Казанской

иконы Божией Матери (рис. 7, 8). Она была построена в 1907–1910 гг. на месте предыдущего неотапливаемого храма меньшего размера 1837 г. постройки. Храм имеет протяженный план, колокольня и наос завершаются куполами. Необычная форма металлических куполов и белый цвет фасада делают облик храма целостным и гармоничным. В 1937 г. церковь была закрыта, а в 1947-м здание снова стало функционировать [4]. В 1953 г. начался ремонт церкви, в храме появились новые иконы. В настоящее время здание не утратило своего выразительного облика, но нуждается в обновлении.

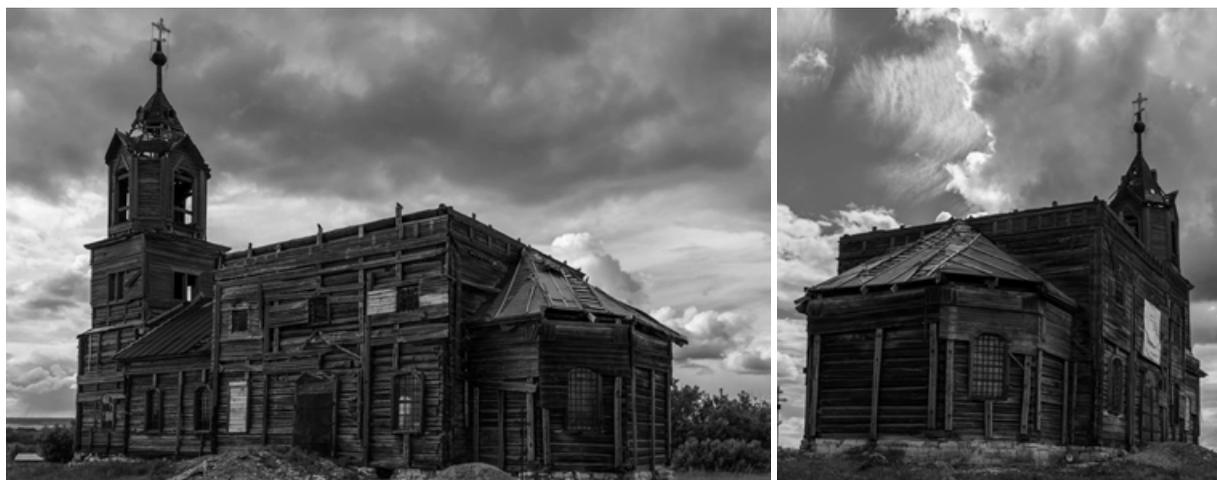
Рис. 9, 10. Церковь Михаила Архангела в с. Павловка
(Сергиевский район, 1855 г.)

Церковь Михаила Архангела была построена в с. Павловка Сергиевского района в 1855 г. (рис. 9, 10). Она имеет вытянутый план,

завершение колокольни – шатровое. Храм был построен возле кладбища [4]. В 1930-е гг. священник церкви был убит и вскоре её закрыли. Больше церковь не открывалась, в настоящее время храм почти полностью разрушен. Большая часть покрытия храма обрушена, при этом внутри церкви сохранились уникальные росписи на стенах.

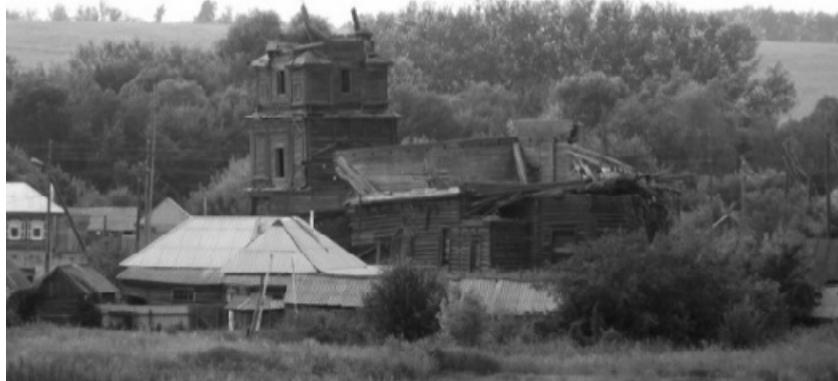
Рис. 11. Вид на церковь Казанской иконы Божией Матери (Борский район, 1898 г.) с панорамы с. Покровка

Церковь Казанской иконы Божией Матери расположена в географическом и общественном центре села Покровка рядом с бывшими зданиями школы и администрации. Является архитектурной доминантой как наиболее высокое и художественно-выразительное здание села, храм хорошо просматривается на любой панораме Покровки (рис. 11). Церковь Казанской иконы Божией Матери включает в себя четыре последовательно соединённых объёма. Это четырёхъярусная колокольня, трапезная, основной объём храма (наос) и апсида с двумя этажами, за исключением колокольни. Пространство наоса двусветное. Храм срублен «в лапу». С внешней стороны обшит строгаными досками, брёвна с внутренней стороны обтёсаны. Швы между брёвнами проложены паклей для обеспечения теплоизоляции.

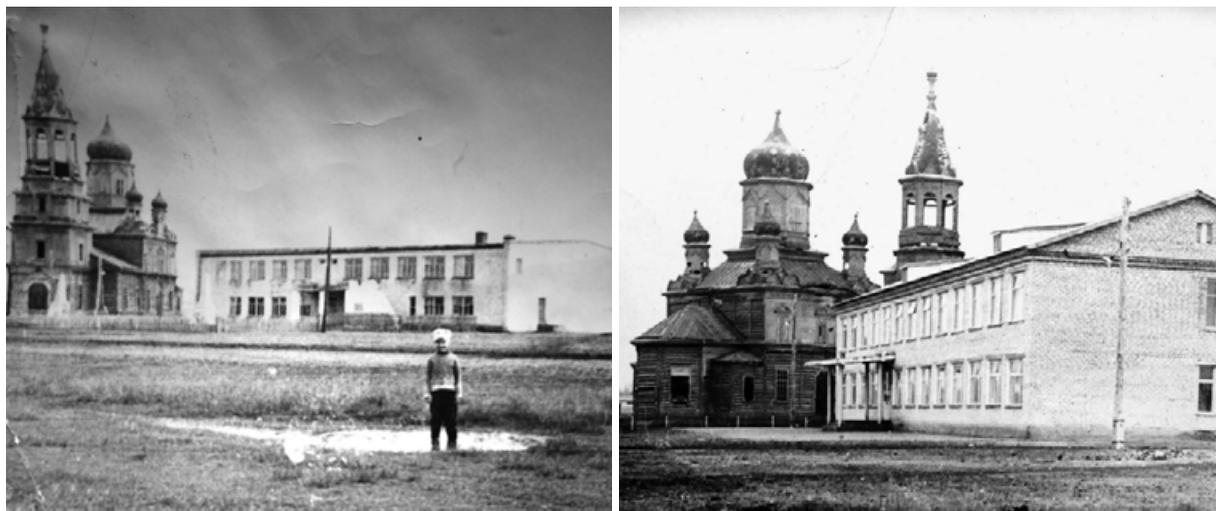
Рис. 12, 13. Церковь Казанской иконы Божией Матери (фото 1980-х гг.)

Новое здание церкви Казанской иконы Божией Матери было построено в 1898 г. Деревянный храм вмещал в себя до 1500 человек и был обнесен кирпичной оградой с металлической решеткой. Престол освятили 28 сентября 1899 г. Известно также, что на 1915 г. церковно-приходская школа размещалась в отдельном стоящем здании, которое принадлежало церкви (рис. 12, 13).

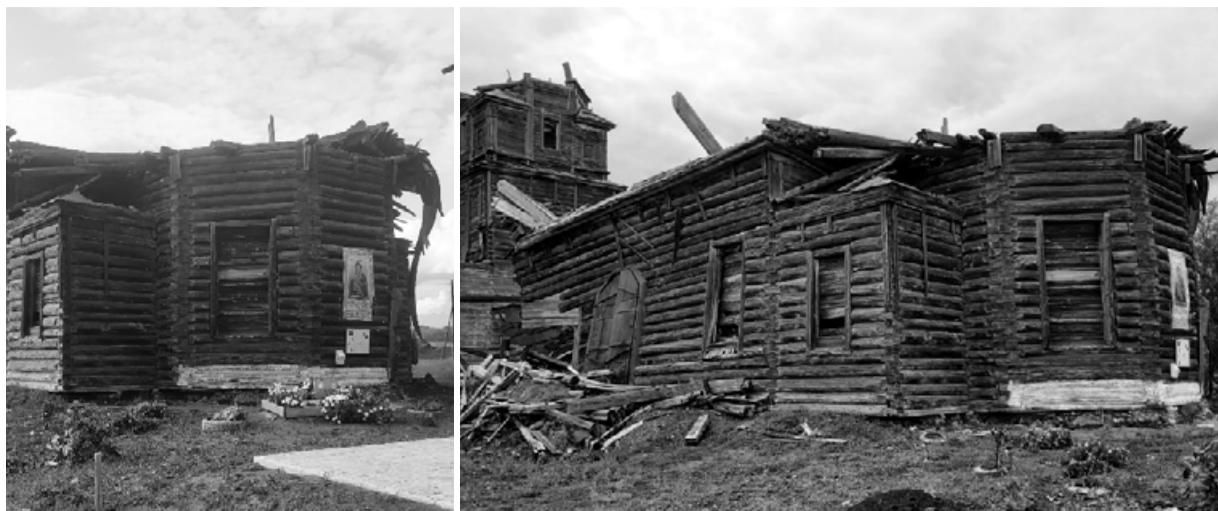
Рис. 14, 15. Церковь Казанской иконы Божией Матери (сентябрь 2019 г.)

В соответствии с техническим заключением ООО «ЭкспертСтройПроект» на 2016 г. в храме зафиксированы вертикальные и наклонные трещины в цоколе, выполненном из камня, каменная кладка частично разрушена коррозией.

Несущая способность фундаментных конструкций исчерпана [6]. Стены наоса выше отметки +5, 900 и восьмерик колокольни выше отметки +15, 000 преимущественно обрушены. Наиболее сохранившийся фрагмент отклонен от вертикали. Некоторые стены обрушены полностью (рис. 14, 15).

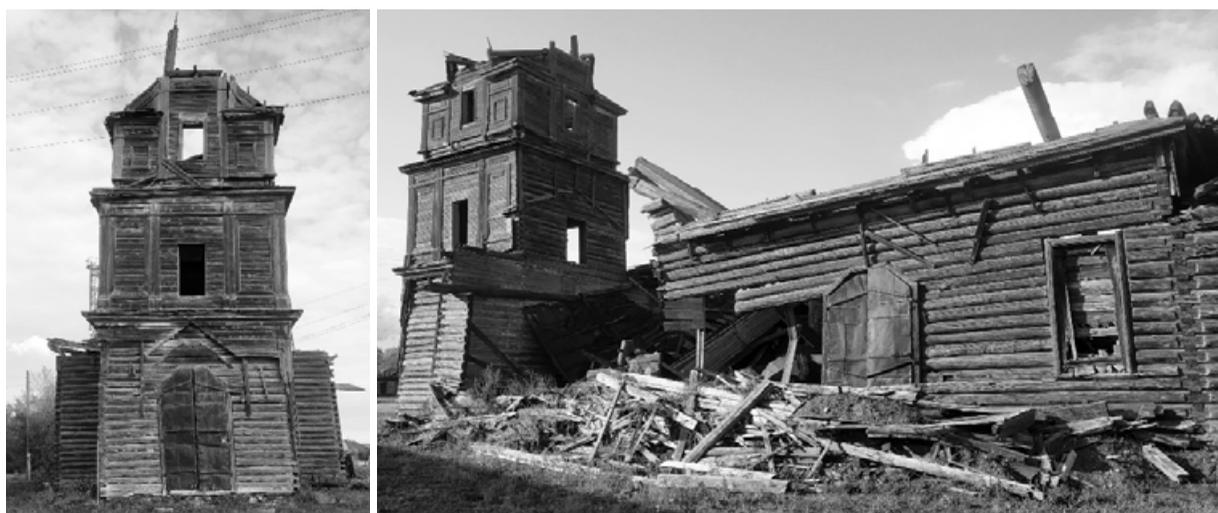
Рис. 16, 17. Церковь Казанской иконы Божией Матери (сентябрь 2019 г.)

На сохранившихся участках стен отмечены гнилостные повреждения, рассыхание. Фрагменты дощатой обшивки фасадов покороблены, отмечается выпучивание стен на некоторых участках. Перекрытия и покрытия здания обрушены частично или полностью (рис. 16, 17). Все эти разрушения связаны с утратой зданием первоначальной функции, приспособлением под хранилище хлеба в советское время и его запустением в дальнейшем. Известно, что в 1951 г. храм находился в хорошем состоянии. В 1990-е гг. храм был разграблен, фундаменты подкопаны, в связи с чем начали обрушиваться покрытия здания. Интерьеры храма не сохранились, так как в настоящее время покрытия обрушены полностью. Имущество храма в 1936 г. находилось на хранении в Покровском сельсовете, в настоящее время часть этого имущества, а также отдельные элементы декоративного убранства и исторические фотографии храма хранятся у жителей близлежащих домов [6].

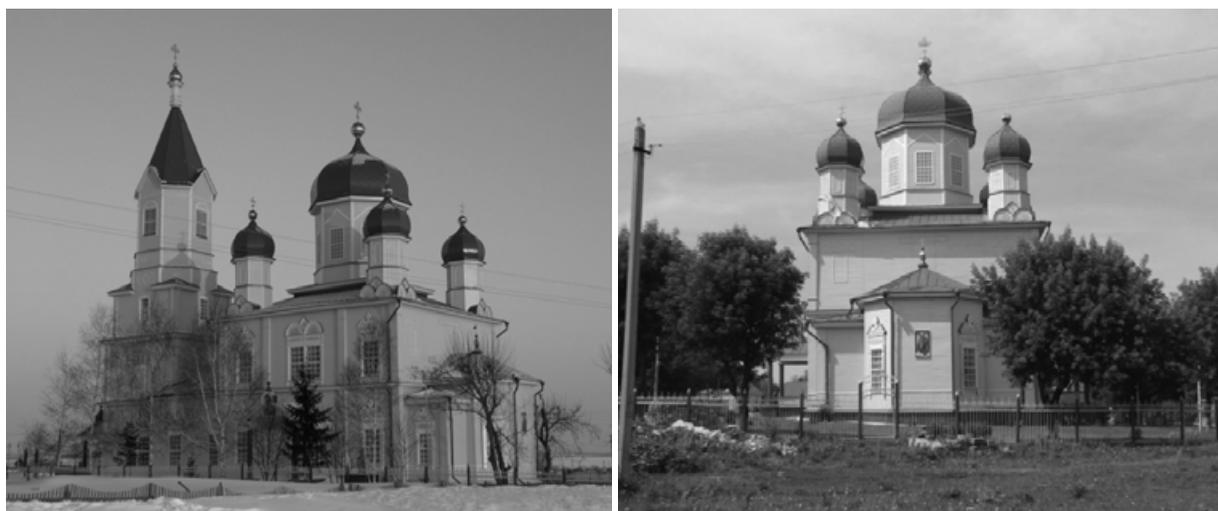
Рис. 18, 19. Церковь Михаила Архангела в с. Красные Ключи
(Похвистневский район, 1897 г.)

В ходе сбора информации по храму был выявлен наиболее идентичный аналог церкви Казанской иконы Божией Матери в с. Покровка. Им стал храм Михаила Архангела в с. Красные ключи (1897 г., рис. 18, 19), расположенный в Похвистневском районе Самарской области. Церковь находится к северу от центра села. Она имеет вытянутый прямоугольный план в форме «корабля». Церковь обшита досками

и выкрашена в голубой цвет [2]. Декоративное оформление по фасаду и наличники выделены белым. Кровля церкви и купола – изумрудные. Завершение церкви представлено пятью главками на четверике и шатром с небольшой главкой над колокольней. Церковь Михаила Архангела в с. Красные ключи имеет практически одинаковый план с храмом Казанской иконы Божией Матери, также совпадают декоративные элементы. Формы куполов и шатра над колокольней различаются с церковью в с. Покровка, что, вероятно, связано с более поздней реконструкцией храма в с. Красные Ключи.

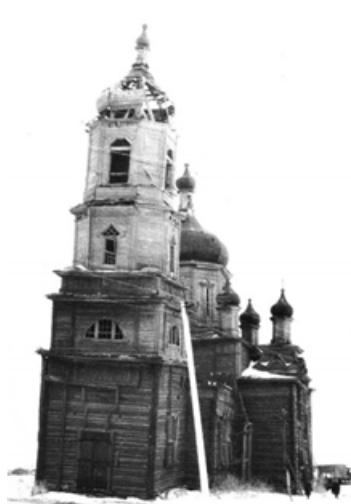
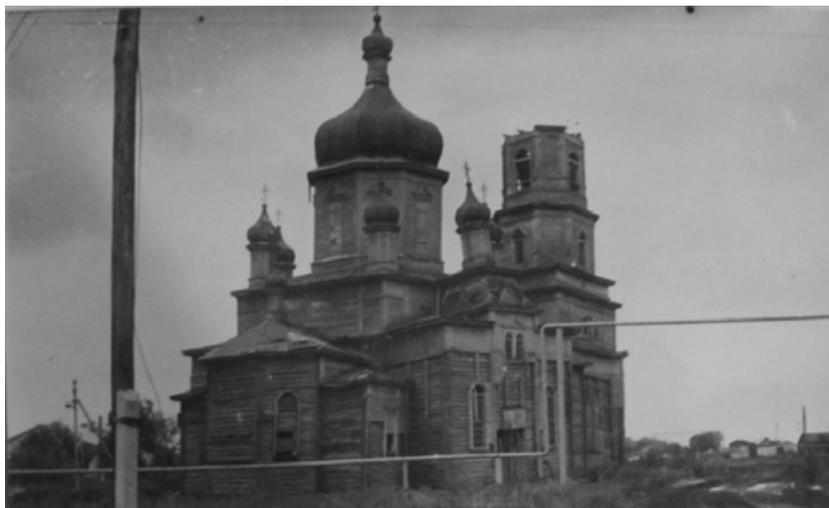
Рис. 20, 21. Церковь Пресвятой Богородицы в с. Герасимовка (Алексеевский район, XIX в.)

Техническая документация, а также чертежи по церкви Казанской иконы Божией Матери в с. Покровка не сохранились, как и документация по храму Михаила Архангела в с. Красные ключи. В связи с этим по заданному историческому периоду (XIX в.) в Алексеевском районе Самарской области была выявлена церковь Пресвятой Богородицы в с. Герасимовка (рис. 20, 21). Церковь имеет подобную восстанавливаемой церкви структуру плана и конструктивную систему, сохранился и комплект чертежей [2]. Именно он помог воссоздать чертежи церкви Казанской иконы Божией Матери в с. Покровка.

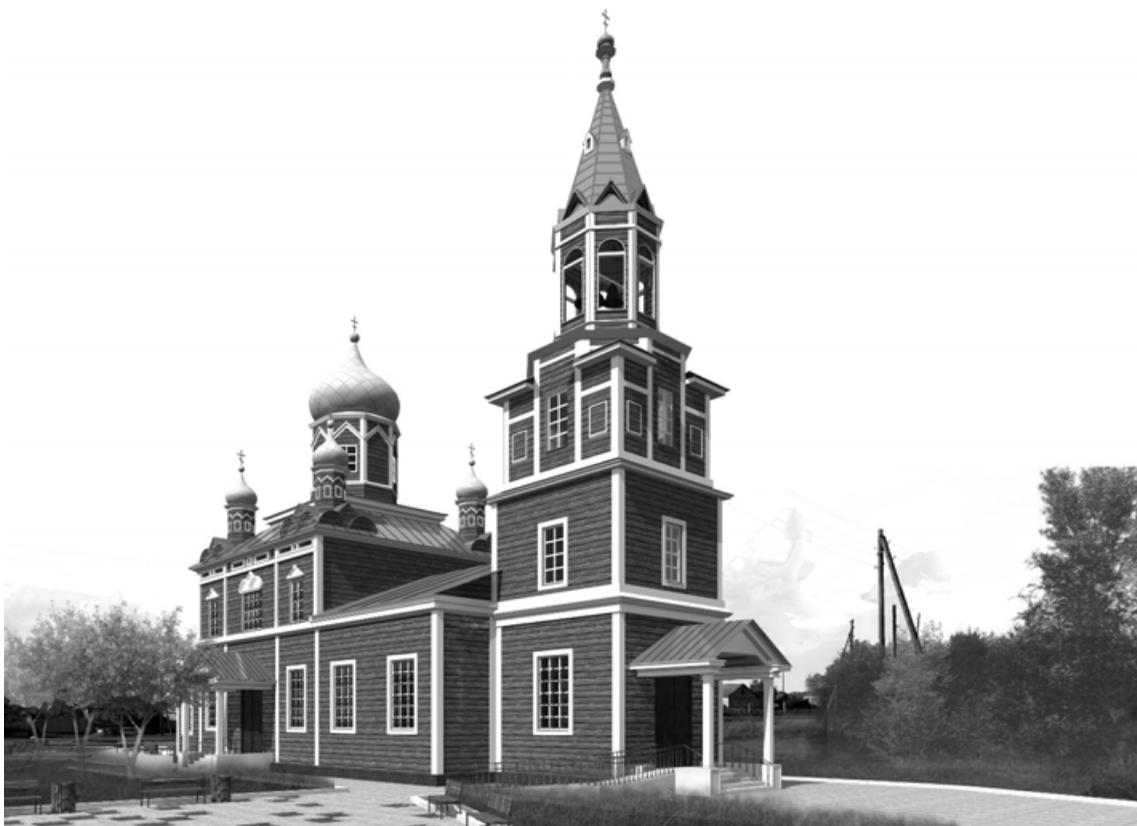
Рис. 27. Графическая реконструкция церкви Казанской иконы Божией Матери в с. Покровка

В проекте реставрации деревянного храма Казанской иконы Божией Матери в селе Покровка по обмерам и историческим фотографиям были восстановлены чертежи церкви (рис. 22, 23).

Было восстановлено фасадное и объёмно-планировочное решение церкви. Конструктивное решение предполагает усиление бутового фундамента, восстановление стен сруба, лестницы в колокольне и утраченных покрытий здания (рис. 24, 25). Разработанное решение генерального плана предусматривает разделение территории храма на несколько зон. В хозяйственной и вспомогательной зонах расположены здания хозяйственного блока и здание крещальни/воскресной школы соответственно (рис. 26).
