П.С. Кононова

ПРОБЛЕМЫ СОХРАНЕНИЯ ПАМЯТНИКА «АНАСТАСИЕВСКАЯ ЧАСОВНЯ С РОСПИСЯМИ» (1910 – 1911 гг.) В СОВРЕМЕННОМ ЛАНДШАФТЕ г. ПСКОВА: ИСТОРИКО-ГРАДОСТРОИТЕЛЬНЫЙ АСПЕКТ

The formation of the monument of the “St. Anastasia Chapel with murals” of the federal significance erected in Pskov in 1910-1911 took place in the XVIII – XXth centuries. The study provides arguments that prove the possibility to relocate this object of cultural heritage within the territory which is symbolically and functionally connected with it. As the result of the study of historical and cultural context as well as the prevailing

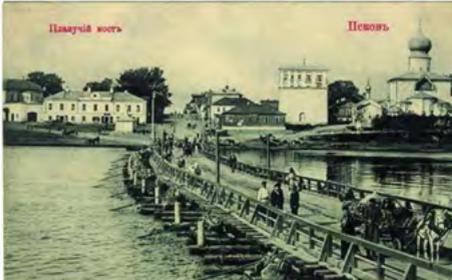
Ил. 2. Плавучий мост. Конец XIX в.¹

В 1911 г. на месте речной паромной переправы был возведен мост, который был назван Ольгинским.

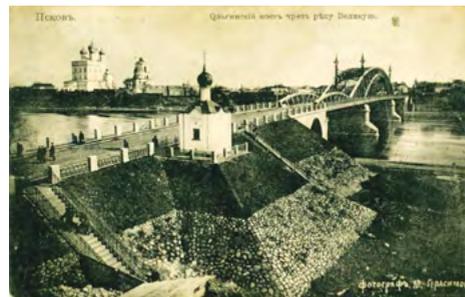
Ил. 3. Начало XX в.
Фото М. Герасимова [7, с. 284]

Облик моста и характер движения транспорта (вибрация, пыль и загрязнение) обусловили невозможность возвращения Примостью облика начала XX в. с металлическим арочным мостом и насыпью, где по замыслу А.В. Щусева была установлена небольшая Анастасиевская часовня (ил. 3). Архитектурное решение моста – линейное, без акцентов, было утверждено для предстоящей реконструкции и аргументировано сохранением визуального восприятия Троицкого собора в качестве градостроительной доминанты центра города.

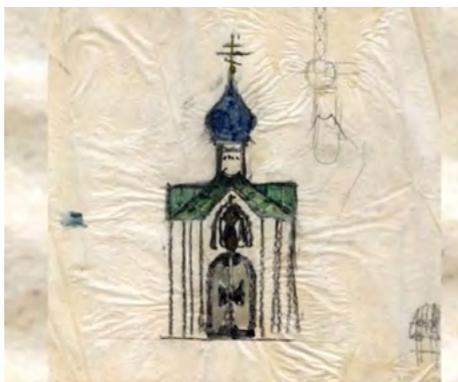
Ил. 4. Анастасиевская часовня. Эскиз А.В. Щусева. Кадр из фильма «“Анастасия” – значит “возрождение”»¹

Новая часовня возводилась одновременно с металлическим мостом в 1911 г. по проекту академика А.В. Щусева (1873 – 1949). Проект является одним из ярких примеров творчества зодчего, пронизанного мотивами архитектуры древнерусских храмов (ил. 4). В ходе работ А.В. Щусев предварительно изучал историю зданий, сохранившиеся фрагменты, результаты археологических раскопок [8, с. 17-35].

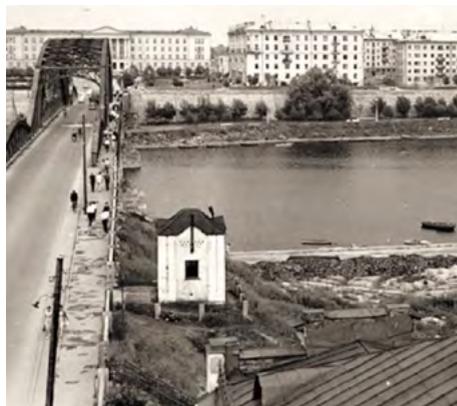
Ил. 5. Фото Б.С. Скобельцына, 1966-1968 гг.²

ние транспорта. Ее планировали взорвать и даже провели подготовительные работы. Часовню удалось спасти усилиями работников инспекции по охране памятников [11]. Памятник переместили с помощью подъемного крана вниз, на набережную (ил. 5).

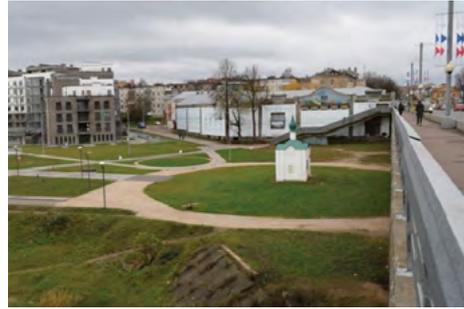
Ил. 6. Общий вид памятника и прилегающей территории с Ольгинского моста. Фото автора, 2022 г.

В 2021 г. началась разработка проекта по расширению и капремонту Ольгинского моста. В связи с невозможностью полноценной реконструкции моста с сохранением часовни на существующем месте вопрос о перемещении стал наиболее острым. Более того, не только данное обстоятельство является причиной переноса. Другая причина заключается в том, что на нынешнем месте часовня постоянно подвергается загрязнению от интенсивного движения транспорта и периодически подтапливается. Кроме того, современное расположение не позволяет раскрыть ее архитектурно-композиционный потенциал. Видовые точки обзора центральной композиции малогабаритной часовни как таковые отсутствуют (ил. 6).

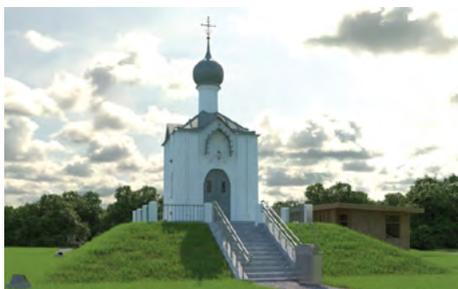
Ил. 7. Эскизный проект размещения часовни, 2021 г. Автор проекта – ООО «АРТРУСТ», г. Санкт-Петербург

Объемно-планировочное решение объекта открывает возможность кругового обзора. На рассматриваемой территории можно разместить здание между двух основных аллей южнее центральной оси существующего местоположения, что позволяет осуществлять его круговой обход (ил. 7). Выбранное место учитывает расположение подземных коммуникаций, а также имущественные ограничения землепользования.

Градостроительная ситуация, типология памятника, гидрологические условия, а также требования к приспособлению обуславливают устройство насыпи вокруг часовни. Подобное решение формирует акцент на ровном участке набережной, развивая вертикальную ось, а также защищает здание от подтопления, обеспечивая возможность размещения современных инженерных систем в объеме насыпи, не затрагивая объект охраны (памятник). По сути, этот вариант перекликается с первоначальным замыслом Щусева. Проектируемый угол поворота часовни относительно оси моста повторяет планировочное решение 1911 года.
